## Technischer Bericht

Nr.:20017/2

| <b>Auftrag:</b> | Zustandsuntersuchung, Abklärung Instandsetzungsbedarf,<br>Bestimmung Sanierungstechniken und Sanierungsumfang,<br>Kostenvoranschlag |
| <b>Objekt:</b> | Steinbrücke Unterendingen (Baujahr 1734) |

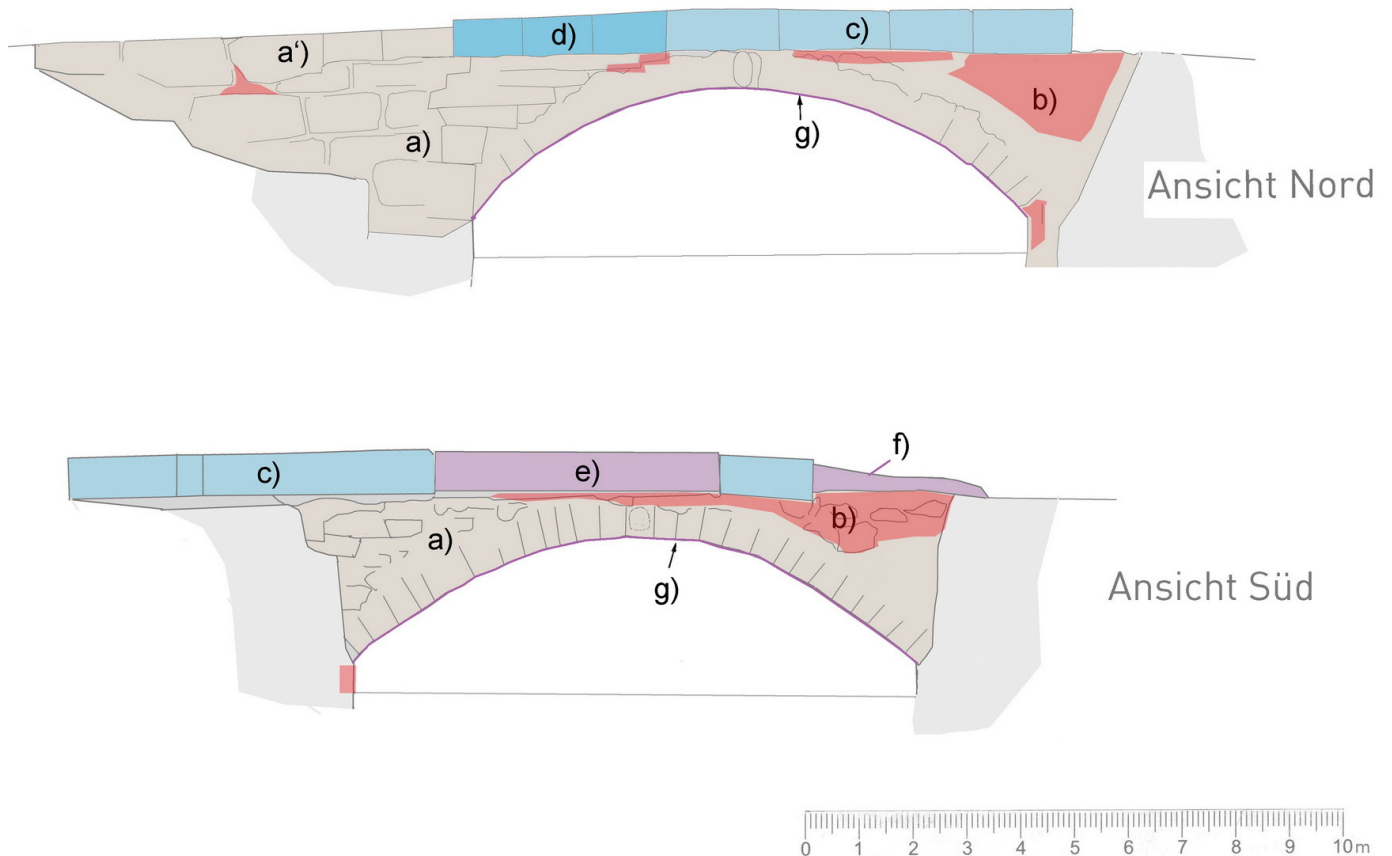
Figur 3: Zustandsaufnahme

| | Kommentar | Photo Nr. |
|---|---|---|
| a) Originalmauerwerk | Kalksteine und Sandsteine, meist grosszügig verfugt (Pietra rasa), z.T. vollflächig verputzt | 1-4 |
| c) alte Brüstungen, hohes Profil | Jurakalkstein, z. T. tief abgewittert, z.T. grosse Abplatzungen um Eisenklammern sowie Rissbildungen | 1+2 |
| d) neuere Brüstungssteine, hohes Profil | Jurakalkstein, Ersatz wegen Anfahrsschadens vor wenigen Jahren, z.T. erneut schadhafte: Frostrissen | 1+2 |
| e) Ersatzbrüstung aus KS-Mauerwerk | Ersatz wegen Anfahrsschadens 2019, Originalsteine sind erhalten, aber z.T. stark verwittert, liegen beim Nachbarn | 2 |

Die unter Fig. 3 mit b) bezeichneten Bereiche sollen vor dem Abbau der Brüstungen instand gesetzt werden, damit die Füllung des Brückenkörpers nicht gelockert wird. Dazu müssen die losen Steine neu vermauert werden und ggf. im Mauerwerk zusätzlich verankert werden. Die Sichtflächen sollen in der Art eines Pietra Rasa Verputzes gestaltet werden.

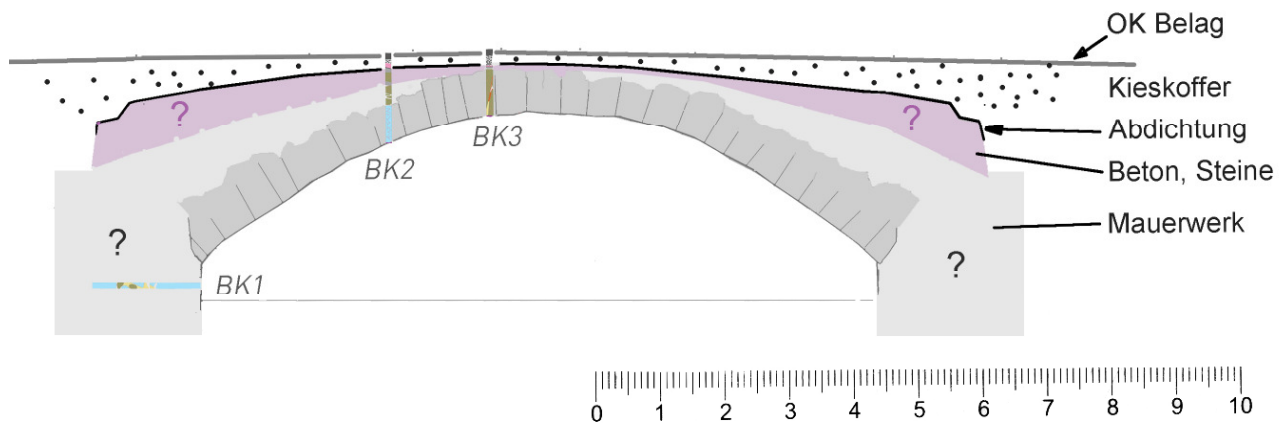
Figur 4: Rekonstruktion ---Schnitt parallel Brückenachse

Figur 4 zeigt die aus den Sondierungen und Kernbohrungen erlangten Erkenntnisse zum inneren Aufbau der Brücke. Die Mauerdicke im Kämpferbereich beträgt über 1.7m. Die Füllung des Brückenkörpers besteht hauptsächlich aus kleineren und grösseren Bruchsteinen.

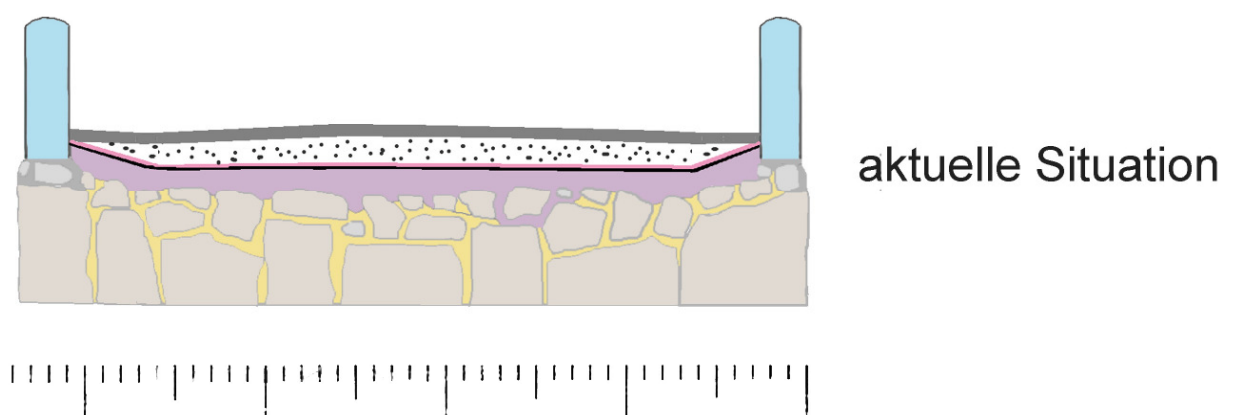
Figur 5: Schnitt im Bogenscheitel, senkrecht zur Brückenachse

Figur 5 zeigt Aufbau und Geometrie der Brücke im Bogenscheitel. Das originale Mauerwerk bildet die Tragstruktur. Darüber folgt eine magerer Beton aus (Sanierung 1991) mit einer Schwarzabdichtung und darüber ein Schutzmortel. Darauf folgt ein Kieskoffer und schliesslich ein Schwarzbelag. Die Dicke des mageren Betons (violett) kann erheblich abweichen.

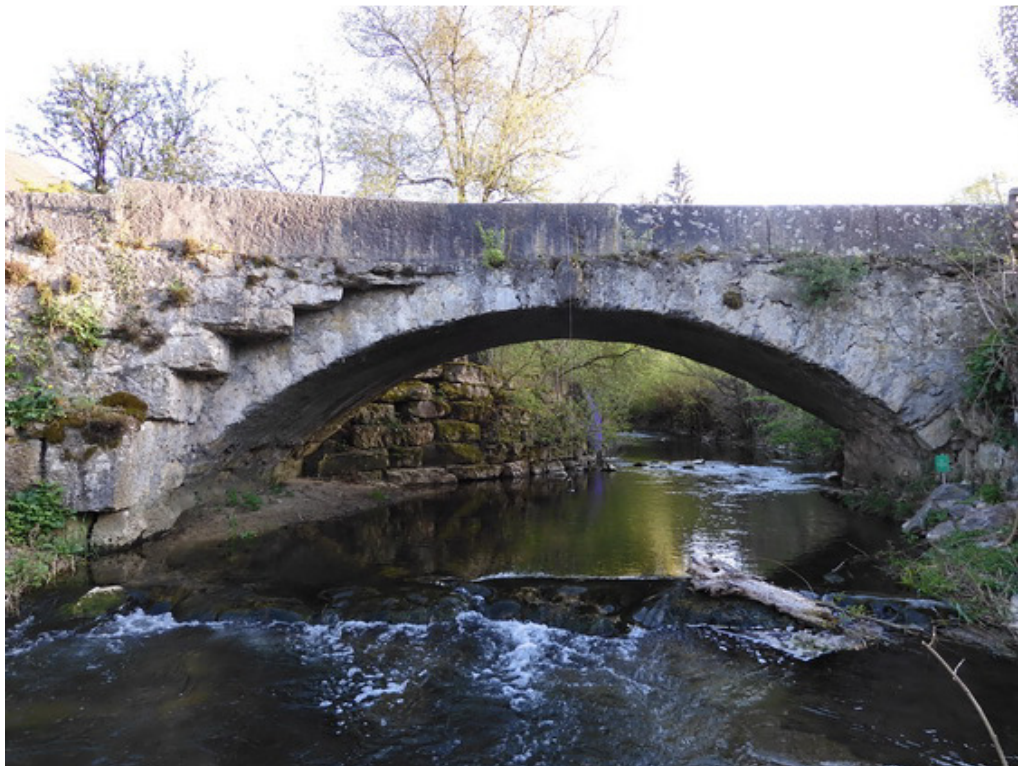
Photo 1:

Übersicht Stirnseite  
Nord

Bewuchs aus  
schadhaften Fugen

linkes Widerlager: in  
der Art eines  
Kraggewölbes  
aufgemauerte Nische  
zur Optimierung der  
Strassenführung  
(siehe auch Photo 3)

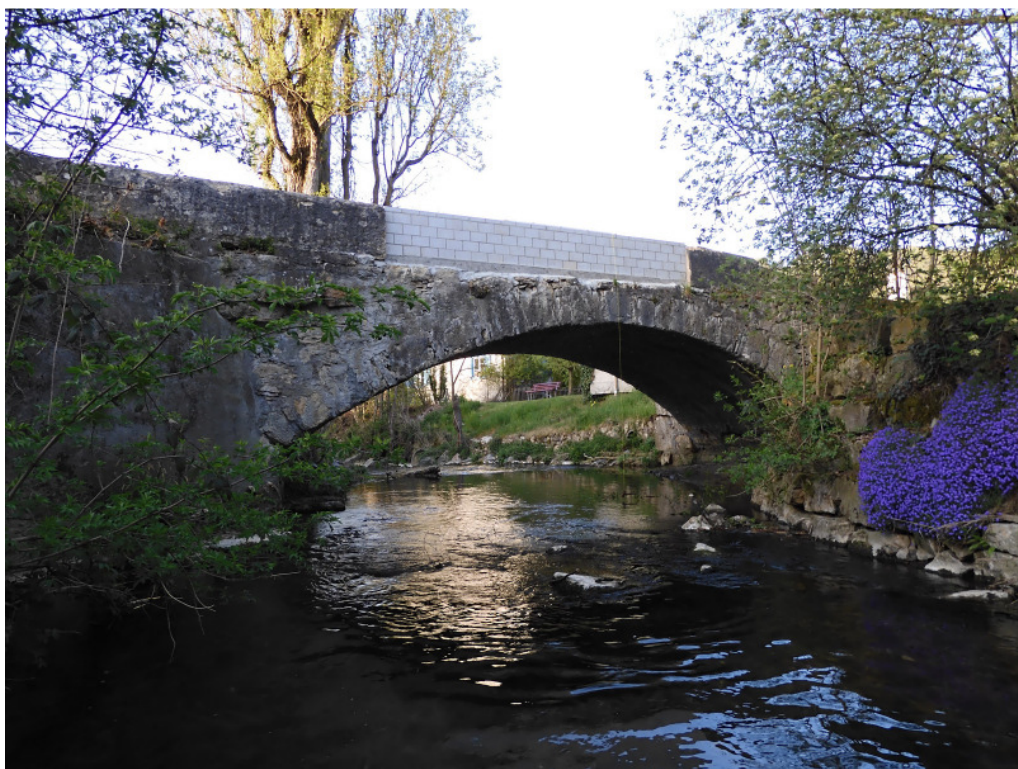
Photo 2:

Übersicht Stirnseite  
Süd

KS-Mäuerchen als  
Provisorium nach  
Anfahrtschaden

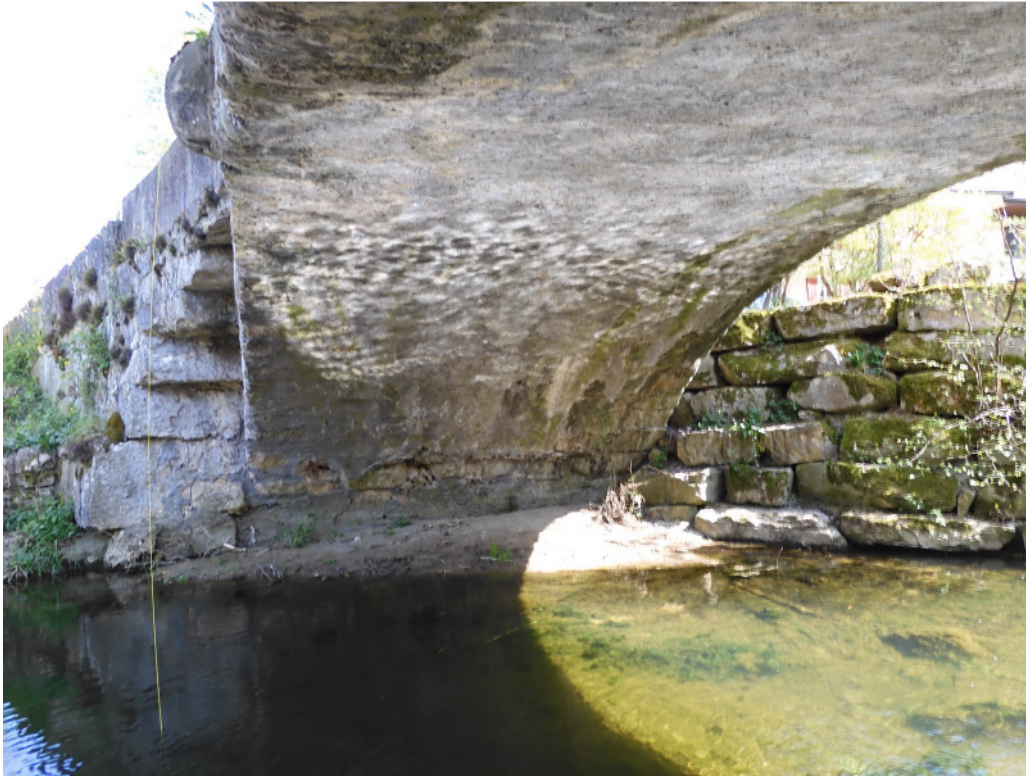
Photo 3:

Bogen Richtung Ost  
Untersicht

Mauerwerk allg.  
intakt und trocken

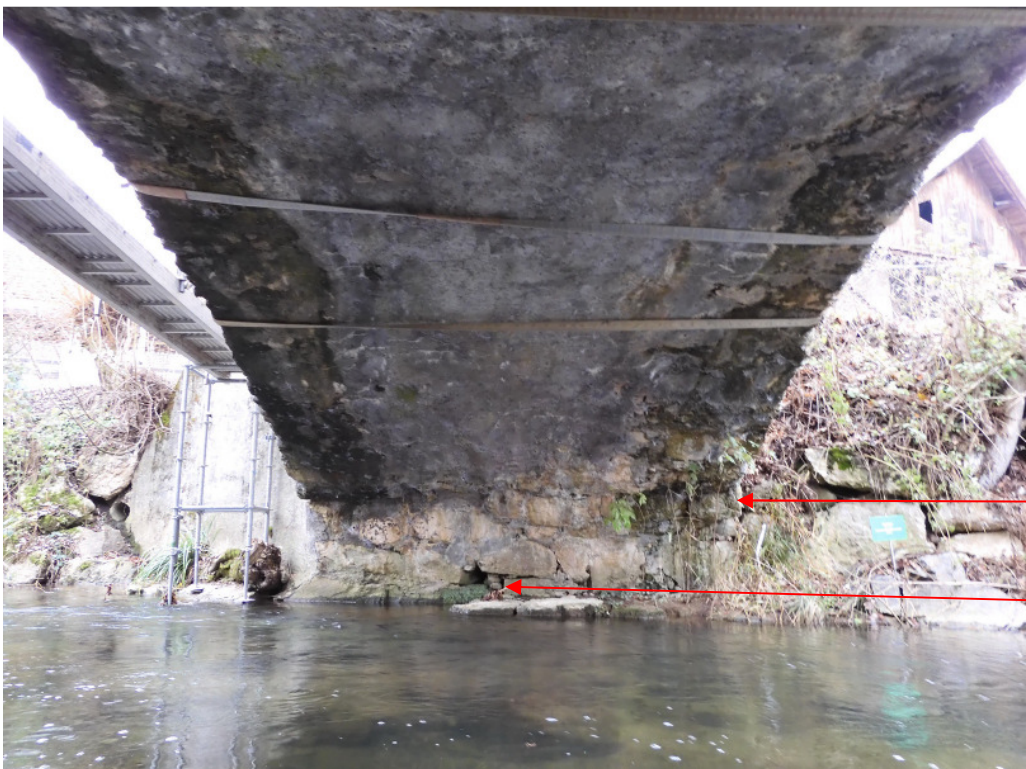
Photo 4:

- Allg. intakte Bogenuntersicht. An der Westseite der Untersicht sind Feuchteaustritte entlang den Bogenkanten zu erkennen (Photo 4) und es ist daraus zu vermuten, dass die Abdichtung im Anschlussbereich an die Brüstung nicht mehr dicht ist.

Bogen Richtung West  
Untersicht

Mitte: Stein lose

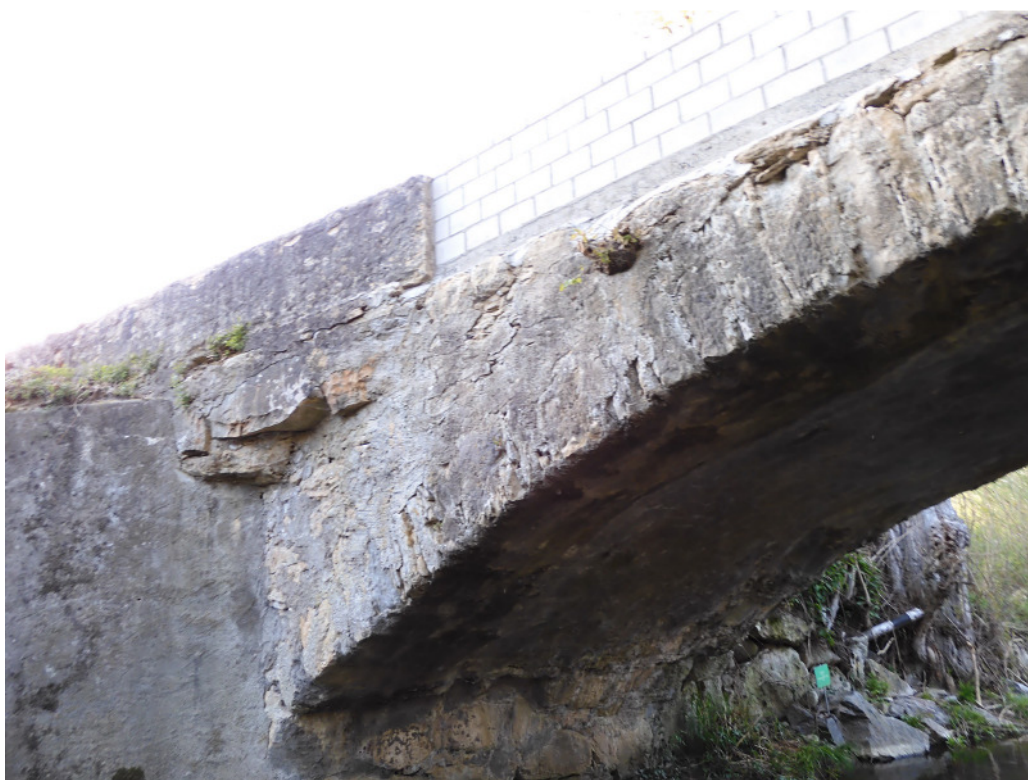
Photo 5:

Stirnwand Süd,  
Westseite

Oberflächen  
weitgehend intakt,  
viel Verputz

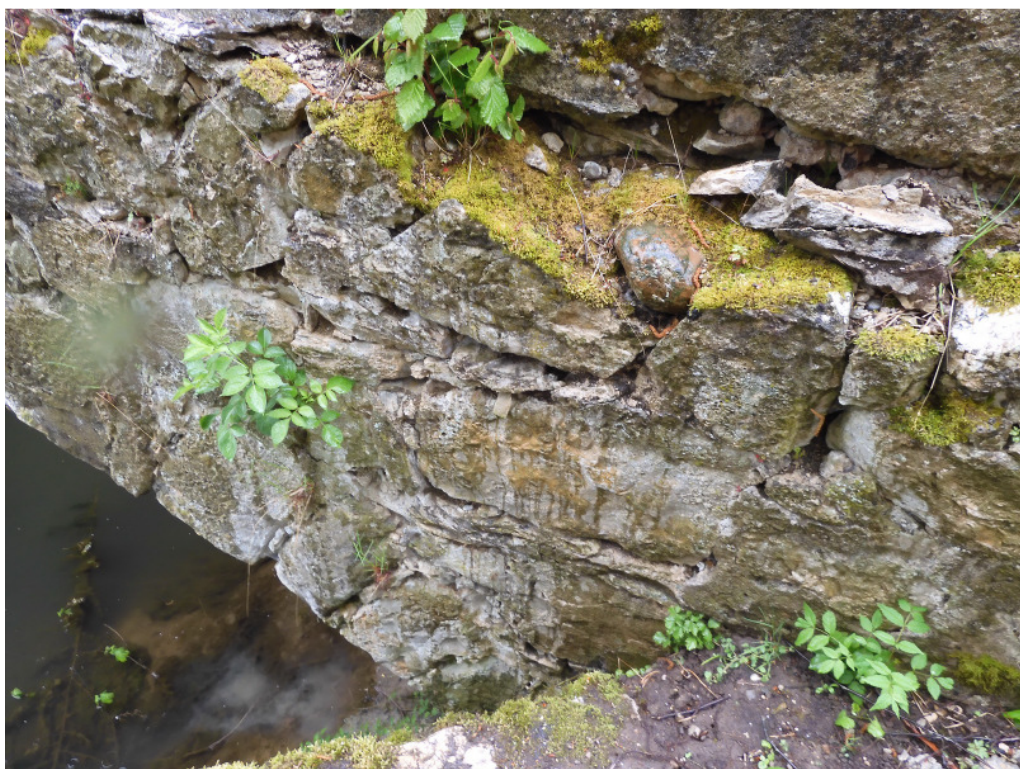
Photo 6:

- Leichte Verformungen der Stirnwände (Photos 6+8). In diesen Bereichen ist der Mauerwerksverband stark geschädigt, d.h. der Mörtel ist zerfallen und die Mauersteine haben sich gelockert. Teilweise verdeckt ein Zementputz die Sicht auf diese Schäden (Photo 8).

Stirnwand Süd,  
Ostseite

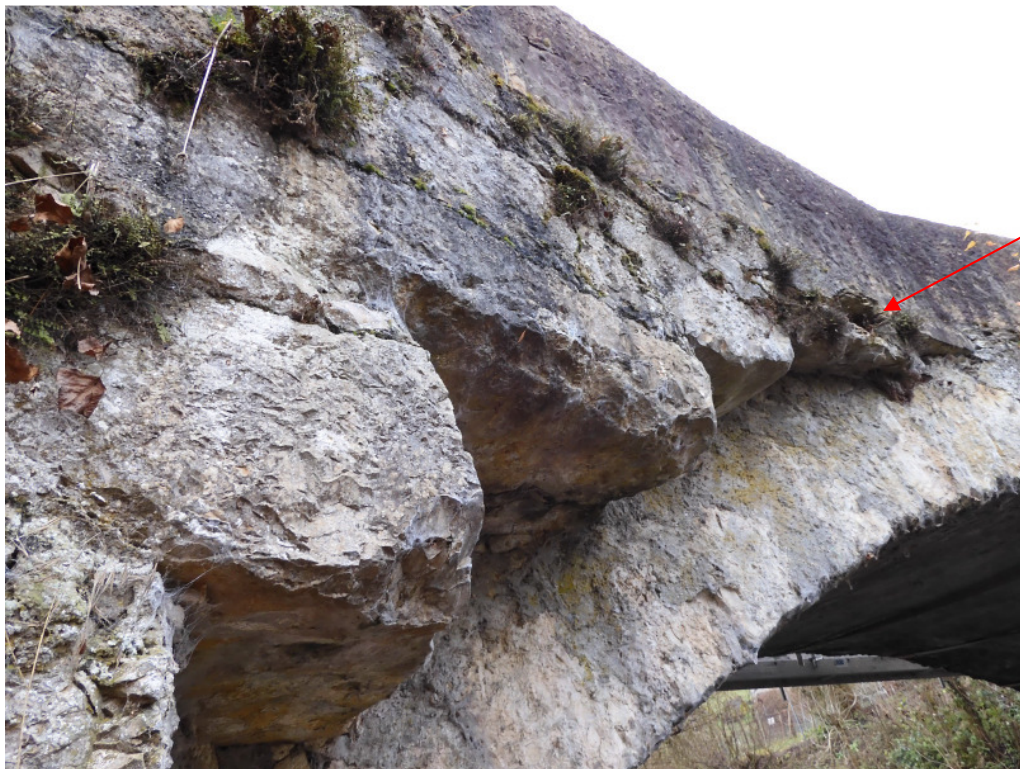
Photo 7:

Stirnwand Nord,  
Ostseite

vereinzelt Bewuchs

grosse Mauersteine  
intakt,

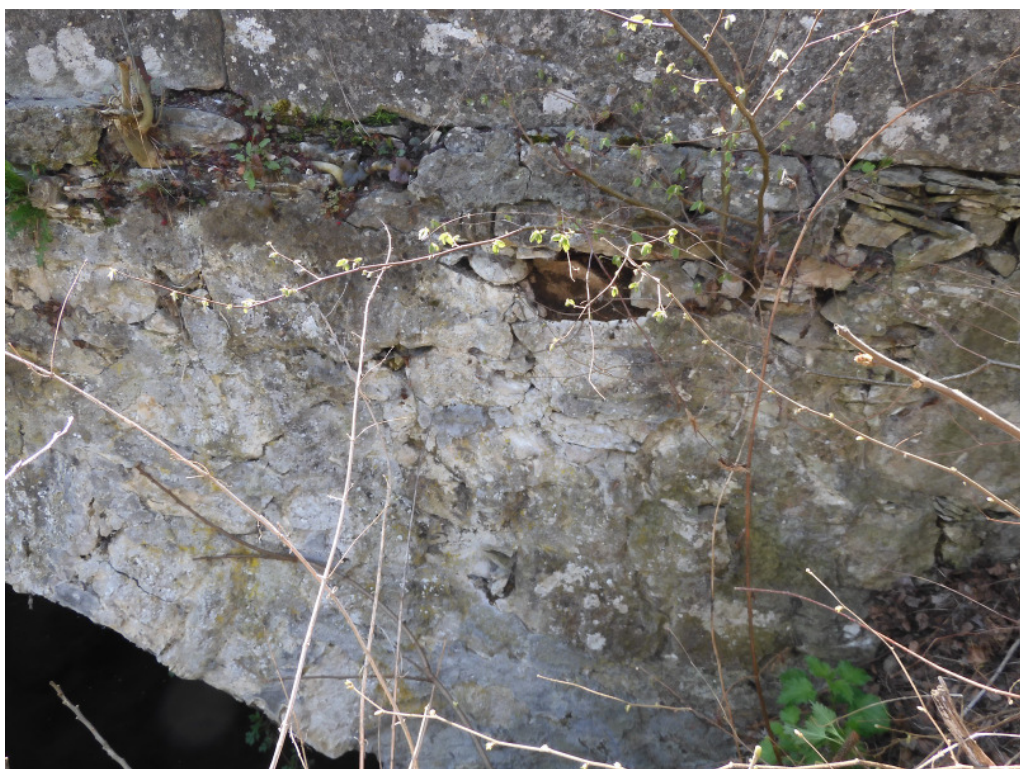
Photo 8:

Stirnwand Nord,  
Westseite

Verputz hohlliegend,  
Mauerwerk darunter  
stark aufgelockert

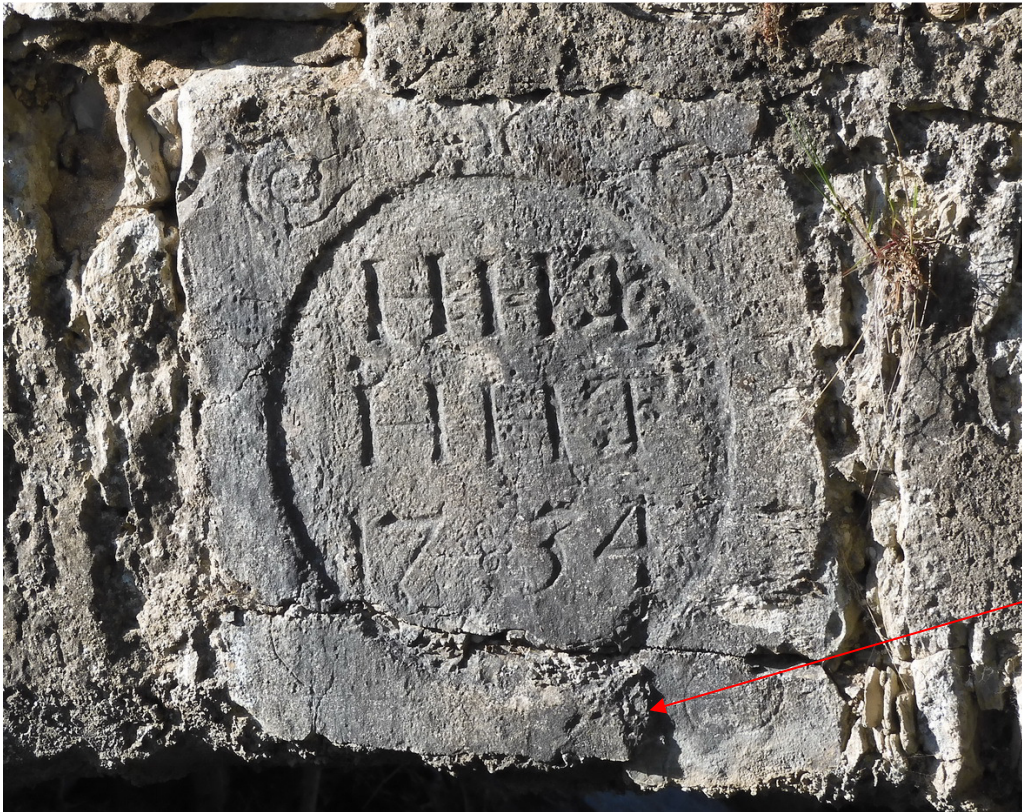
Photo 9:

Stirn Bogen Süd  
signierter und  
datierter  
Schlussstein mit  
feinen Ornamenten

unterer Teil mit  
Zementmörtel  
ergänzt

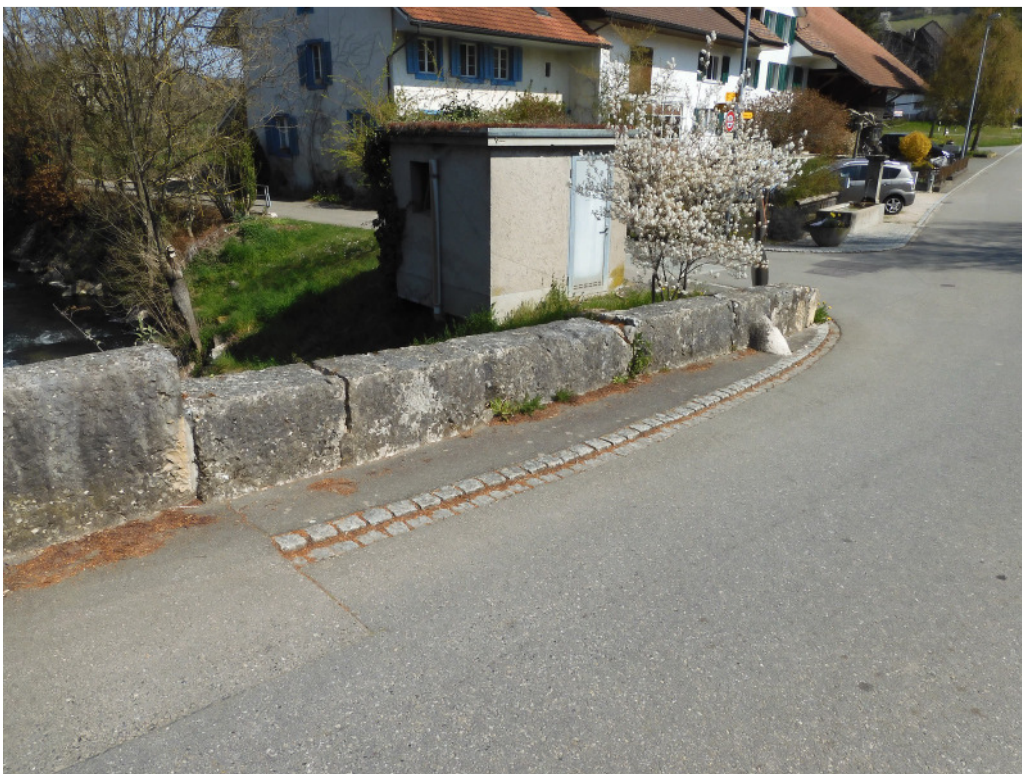
Photo 10:

Brüstungen  
Nord Süd

Radabweiser

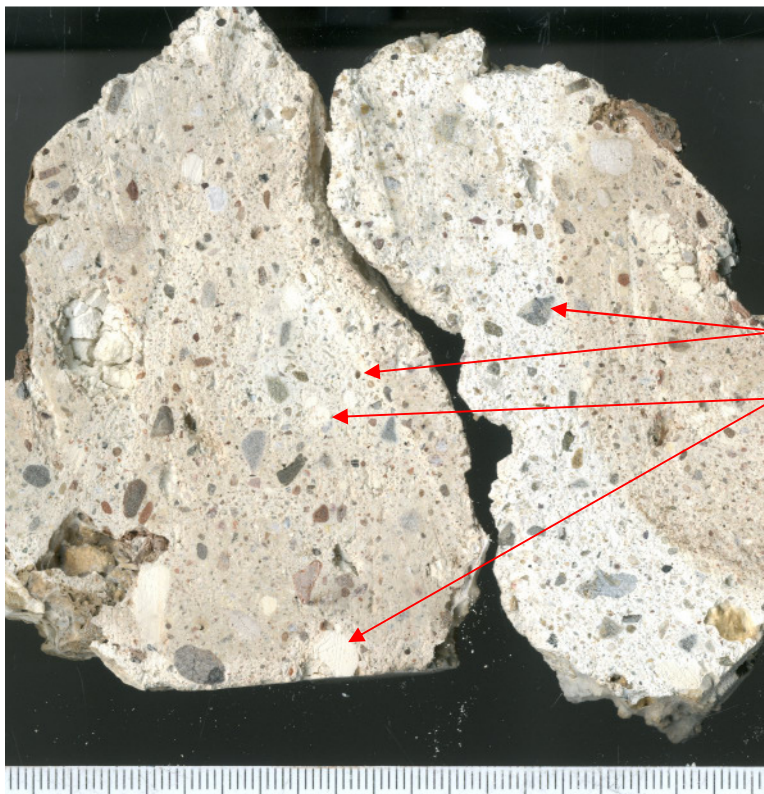
Photo 15: Mauermörtel  
(Millimeterskala)

Der verwendete Mauermörtel besteht aus viel Luftkalk und wenig gerundetem Sand 0-5mm (Photo 15). Die Druckfestigkeit liegt mit Werten zw. 11 und 17 N/mm<sup>2</sup> recht hoch für einen reinen Kalkmörtel (bei intaktem Mörtel). Wegen seiner hohen Kapillarporosität ist das Material allerdings nicht frostbeständig. Bei Nässe und Frost zerfällt der Mörtel zu einer losen, sandigen Masse. In den Bohrkernen aus den Bogenscheiteln (Bohrkerne Nr. 2+3) ist der Mauermörtel mürbe bzw. fehlend 8, d.h. ausgelaugt.

heller, im intakten Zustand recht fester  
Mauermörtel
