Technischer Bericht

Nr.:20017/1

Auftraggeber:	Bauverwaltung Gemeinde Endingen
Auftrag:	Zustandsuntersuchung, Abklärung Instandsetzungsbedarf, Bestimmung Sanierungstechniken und Sanierungsumfang, Kostenvoranschlag
Objekt:	Steinbrücke Endingen (Untere Surbbrücke oder „Weibelbrücke“)
Baustoffe:	Naturstein, Mörtel, Beton
Probenmaterial:	Kernbohrungen und Sondierungen gemäss Kap. 4

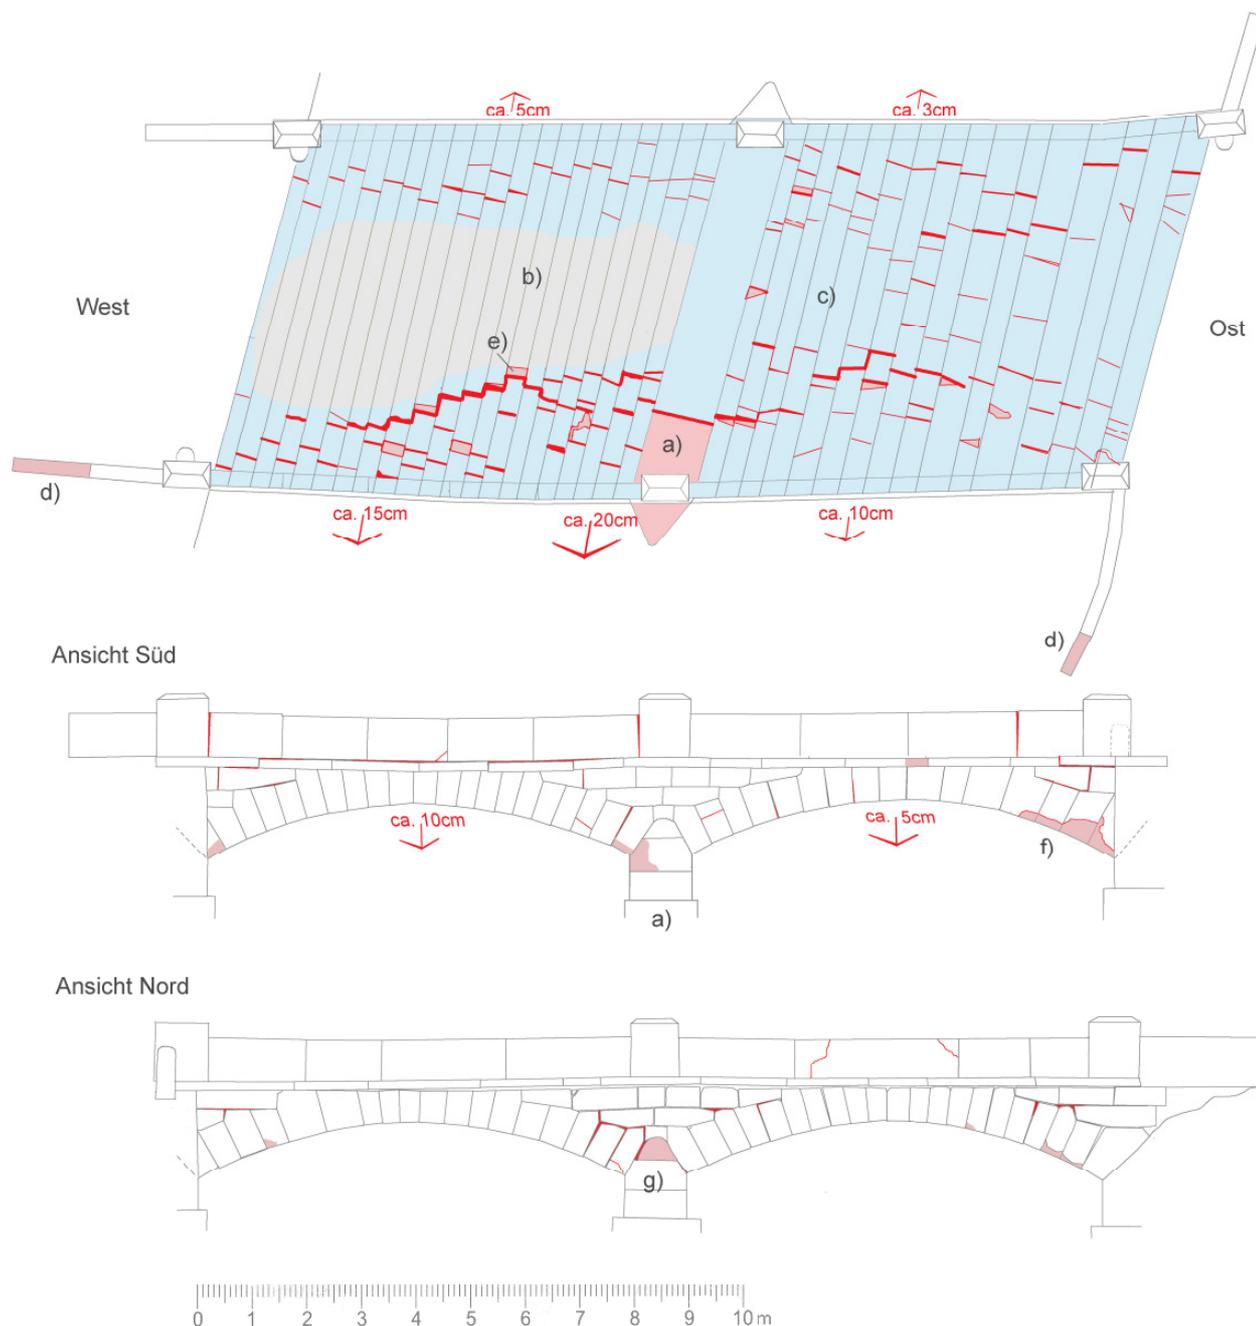
Figur 3: Zustandsaufnahme

- Abwitterung und Ausbröckeln des Fugenmörtels: ca. 80% aller Flächen (ohne Brüstungen) infolge Nässe und Frost (Abdichtung nicht vorhanden)
- Setzungserscheinungen im Mauerwerksverband durch Mörtelverlust (Photo 7).
- Abspaltungen entlang den Mauersteinkanten infolge lokaler Pressungen, ausgelöst durch den Verlust des Mauermörtel (Photo 7)
- Frostschäden an einem eher kleinen Teil der Mauersteine (Photo 3), Bröckelzerfall geschätzt auf 10-20%)
- Leichte Verformungen (insbesondere leichtes Herausdrücken der Stirnwände)

- Massive Pressungen im Kämpferbereich der Widerlager (Widerlager und Mittelpfeiler), daraus folgend recht massive Kantenabspaltungen und Rissbildungen (Photos 5+6).
- Verlust des Mauermörtels, da sich etliche Lagerfugen infolge der Setzungen öffnen und der Mörtel sich löst und herausrieselt (Photo 4)
- Verlust der Kraftschlüssigkeit mit lokalen Pressungen, gut sichtbar in den Stirnkränzen (Photo 4)
- Unebenheiten in der Fahrbahn (Photo 15)
- Verformung des Bauwerks und Segmentierung der Tragwirkung (Fig. 3)
- Verformung der Brüstung und Rissbildungen zw. den Werkstücken der Brüstung (Fig. 3 und Photo 1)

Kommentar	Photo Nr.
a) Setzung Fundament Pfeiler (Teilbereich)	rot: Untersicht Gewölbe klaffende Stossfugen und Risse	1 +2
b) Fugen Untersicht noch intakt	Originalmörtel noch vorhanden bis an die Sichtfläche	3
c) Fugen z.T. tief ausgewittert	blau: Mörtel fehlt	4+7
d) Anfahrschäden Brüstung	neuere Schäden	9+10
e) ausgebrochene Mauersteinstücke	Teilstücke von gerissenen oder bröckeligen Steinen	5+6
f) Kantenschäden	meist infolge Pressungen wegen Setzungen / Mörtelverlust	5+7
g) verschobener Mauerstein Pfeilerkopf	Auflockerung Mauerwerk infolge Mörtelverlust	-

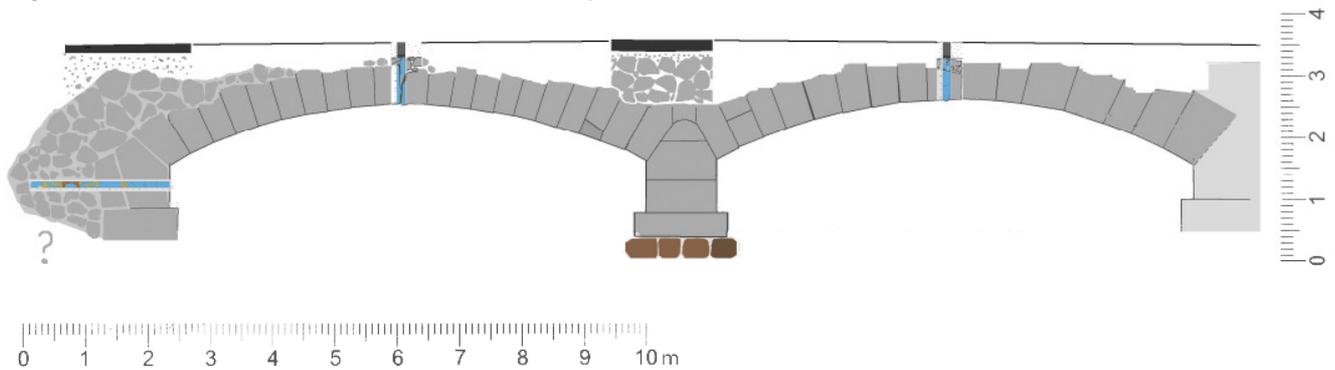
Figur 4: Rekonstruktion ---Schnitt parallel Brückenachse

Die Brücke ist nur wenig tief fundiert (siehe Zeichnung Figur 4, Kap. 4). Das Fundament des Mittelpfeilers besteht gemäss Sondierung 3 aus grossen, gerichteten Kalksteinblöcken, die im horizontalen Querschnitt stets 10-20cm grösser als die darauf abgestellten, aufgehenden Bauteile (Widerlager und Mittelpfeiler). Der sich daraus ergebende Absatz ist an etlichen Stellen sichtbar. An der Sondierstelle 3 misst der Fundamentblock im horizontalen Querschnitt ca. 2.5x1.5m, bei einer Dicke von 0.4m (Gewicht ca. 4t). Darunter folgt gemäss Sondiergrabung 3 eine Lage von ca. 30cm dicken Holzbalken mit grob gebeilten Flächen (siehe Skizze Fig. 4 und Photos 13+14). Als Holzart liegt gemäss seitens Denkmalpflege beauftragter Analyse Waldföhre vor (Pinus Silvestris).

Figur 4 zeigt die aus den Sondierungen und Kernbohrungen erlangten Erkenntnisse zum inneren Aufbau der Brücke und einige Details zu den Fundamenten (z.B. Balkenlage unter Mittelpfeiler). Die Mauerdicke im Kämpferbereich beträgt mindestens 2.3m.

Die Quader der Gewölbe sind in der Fläche etwas weniger dick (bzw. hoch) als entlang den Gewölbekanten (Stirnkränze). Die Füllung des Brückenkörpers besteht hauptsächlich aus kleineren und grösseren Bruchsteinen. Im Zufahrtbereich besteht unter dem Belag ein Kieskoffer.

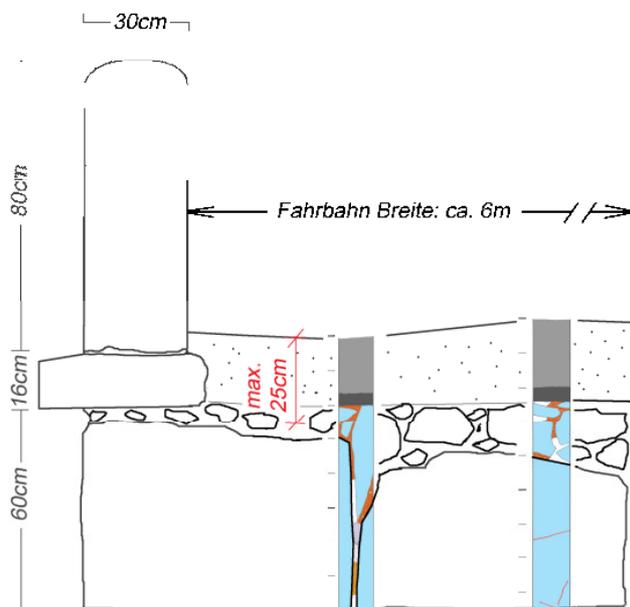
Figur 5: Schnitt Brüstung im Bogenscheitel, senkrecht zur Brückenachse

Figur 5 zeigt Aufbau und Geometrie der Brüstung im Scheitelbereich der Bögen. Sie erlaubt die Angabe der maximal möglichen Aufbauhöhe über dem Gewölbe im Scheitelbereich

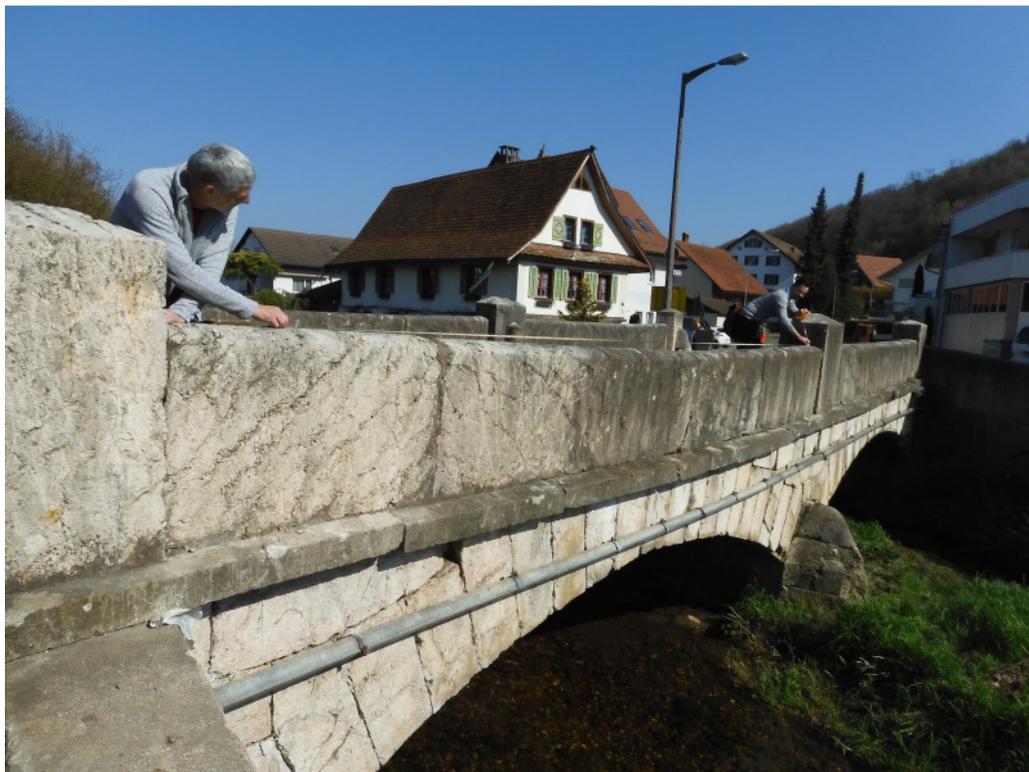
Photo 1:

Diese Schäden sind hauptsächlich auf das Fehlen einer Flächenabdichtung zurückzuführen. Abgesehen von diesen bauweisentypischen Alterungsschäden weist die Steinbrücke einen markanten strukturellen Schaden auf. Infolge der Absenkung d.h. partiellen Setzung des Mittelpfeilers (auf den ersten zwei Metern von der Wasseroberseite her) hat sich die südliche Stirnseite samt eines Teils beider Bögen mit einer leichten Kippbewegung von der Brückenachse wegbewegt. Das Maximum beträgt etwa 20cm auf Höhe der Brüstung in der Brückenmitte. Die Absenkung der Bogenscheitel beträgt bis zu 10cm. Der betroffene Bereich hat sich über einen, meist den Fugen folgenden, bis zu 10cm breiten, klaffenden Riss vom Rest der Brücke abgelöst. Im westlichen Gewölbe ist der Schaden markanter und kritischer, da hier kein Querverbund mehr angenommen werden darf, d.h. die beiden Teile sind nur noch leicht verkeilt sind, aber statisch als eigenständige Segmente zu betrachten sind. Die Geometrie ist aber noch nicht soweit gestört, dass keine Bogentragwirkung mehr bestünde.

Übersicht Stirnseite Süd

„Durchhängen“ der Brüstung wegen Absenkung Fundament Mittelpfeiler (siehe auch Photo 2)

Mit einer Korrektur des Brüstungsverlaufs (Pos. 8.2) auf der Südseite könnte der heute deutlich erkennbare, schiefe und gekrümmte Verlauf der Brüstung soweit korrigiert werden, dass der Oberbau der Brücke wieder als waagrecht und wohldefiniert erscheinen würde. Dazu müssten die Brüstung und der Sims vollständig abgebaut werden, die obersten Steine der Stirnmauer Stein für Stein um bis zu 15cm ergänzt werden, die Simssteine neu hergestellt und gesetzt und die Brüstung wieder aufgebaut werden. Die Kosten dafür liegen bei ca. CHF 60000.-. Aus technischer Sicht ist die Massnahme nicht erforderlich. Sie wäre aber subventionsberechtigt, falls sie ausgeführt würde.

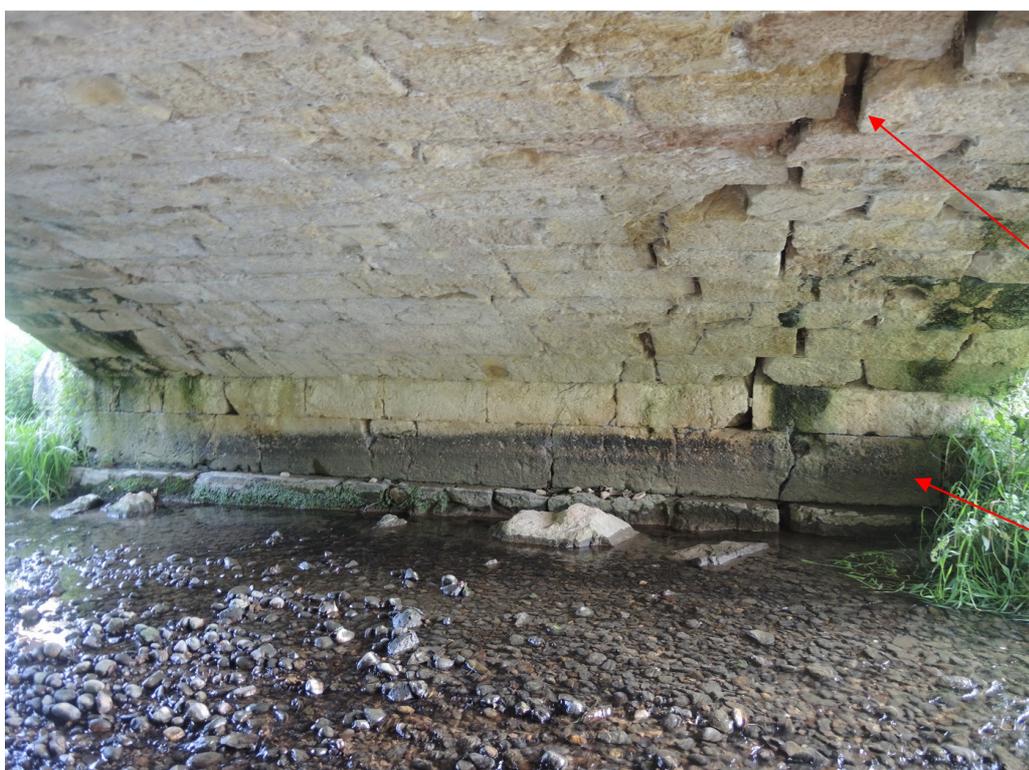
Photo 2:

Untersicht Bogen West

Klaffende Ablösung des abgesenkten Bogenteils (siehe auch Schadenaufnahme vorhergehende Seite)

Mittelpfeiler: Südseitige Spitze abgerissen und leicht abgekippt

Diese Massnahme ist vorgängig erforderlich, um zusätzliche Beschädigungen des Mauerwerks im Bauzustand zu verhindern. Die Bohrungen erfolgen in Kernbohrtechnik. Durchmesser Bohrung ca. 50mm, Nadeln Rostfrei (z.B. Ripinox 20mm), auf ganzer Länge eingemörtelt (im Injektionsstrumpf), Kopfseite versenkt und mit Kalksteinersatzmörtel verdeckt (unsichtbar). Nadellänge 3m, total 10 Stk..

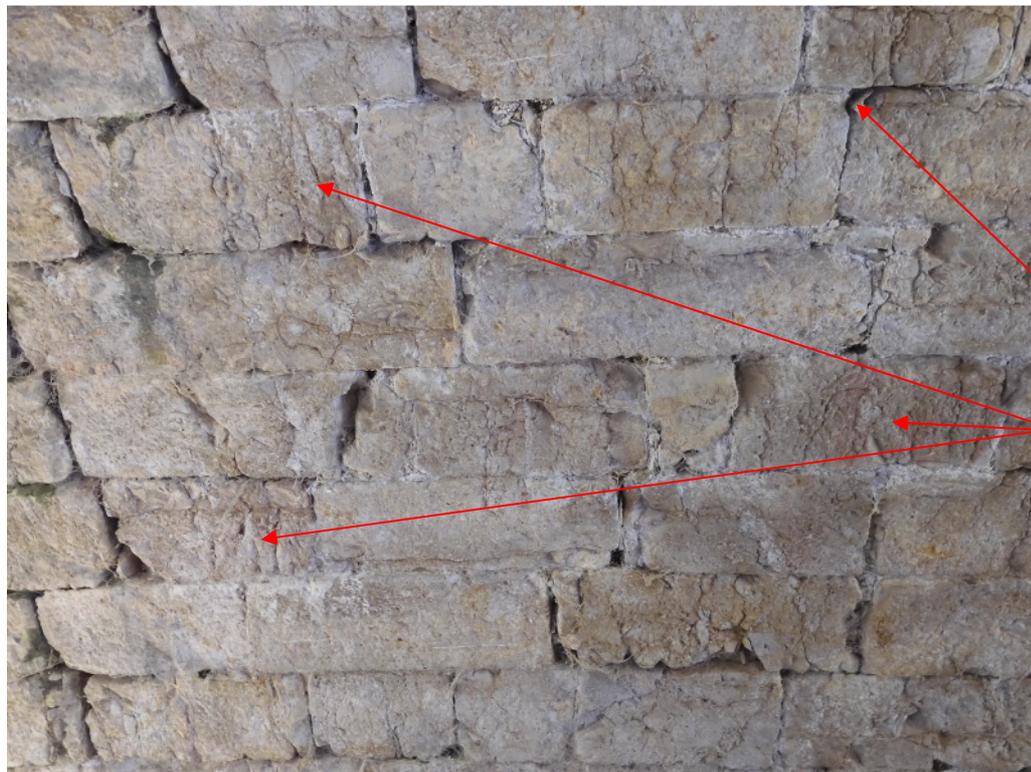
Photo 3:

Quadermauerwerk
Untersicht

Fugenmörtel
teilweise tief
ausgewittert

Mauersteine teilweise
vielfach gerissen und
stellenweise
Anzeichen von
Bröckelzerfall

Um die Kraftschlüssigkeit des Mauerwerks wieder herzustellen muss schadhafter Mauermörtel entfernt (HDW) und die Fugen mit einem geeigneten Mauermörtel verfügt werden. Anschliessend werden Injektionspacker gesetzt in einem engen Raster (3-5/m²), je nach Quadergrösse). Anschliessend werden die tief ausgewaschenen Fugen im Mauerwerk schrittweise von unten nach oben mit mineralischen Bindemittel verfüllt und so die Kraftschlüssigkeit wieder hergestellt und lokale Pressungen reduziert.

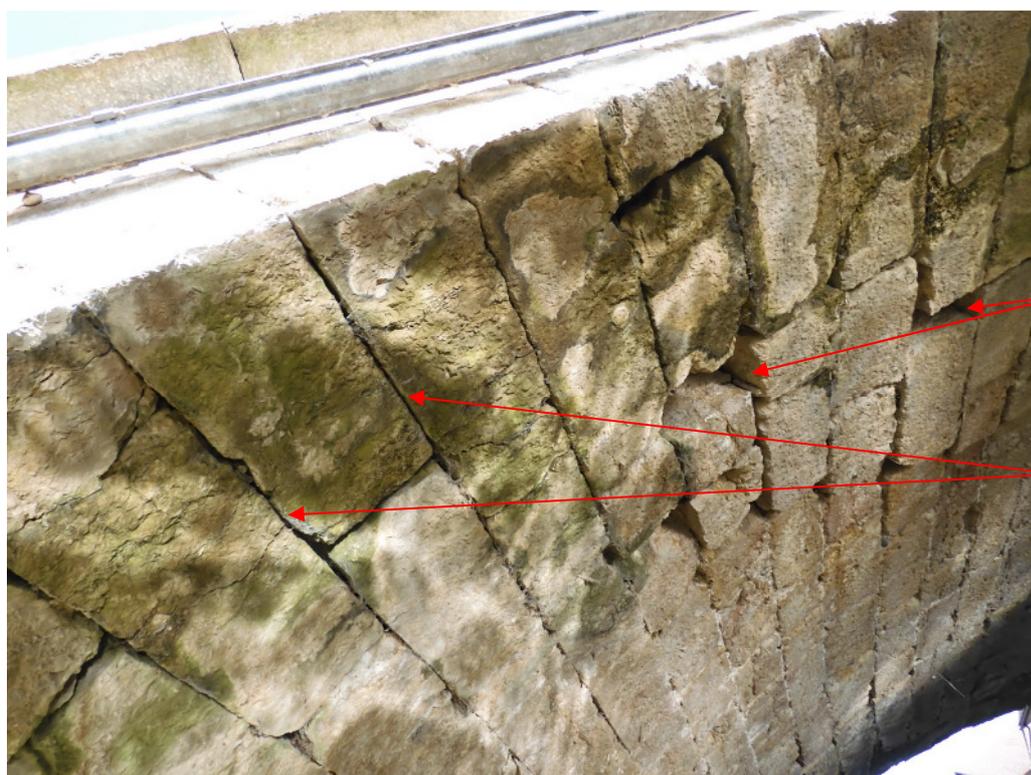
Photo 4:

Zustand Mauerwerk
der Bögen
Randbereiche:

offene, sehr tief
ausgewitterte Fugen
(Mauerwerk nicht
kraftschlüssig)

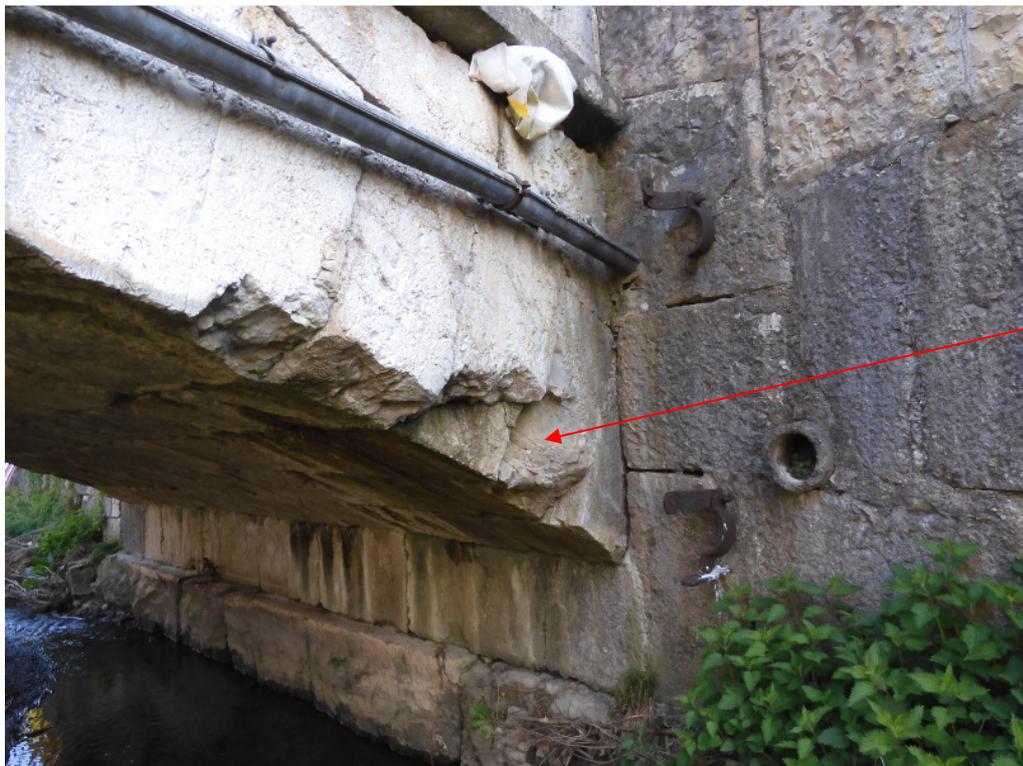
Photo 5:

Kantenschaden
(Widerlager Ost,
wasserobereite)

Eckschäden an
Quadern infolge
starker lokaler
Pressungen
(Absenkung Gewölbe)

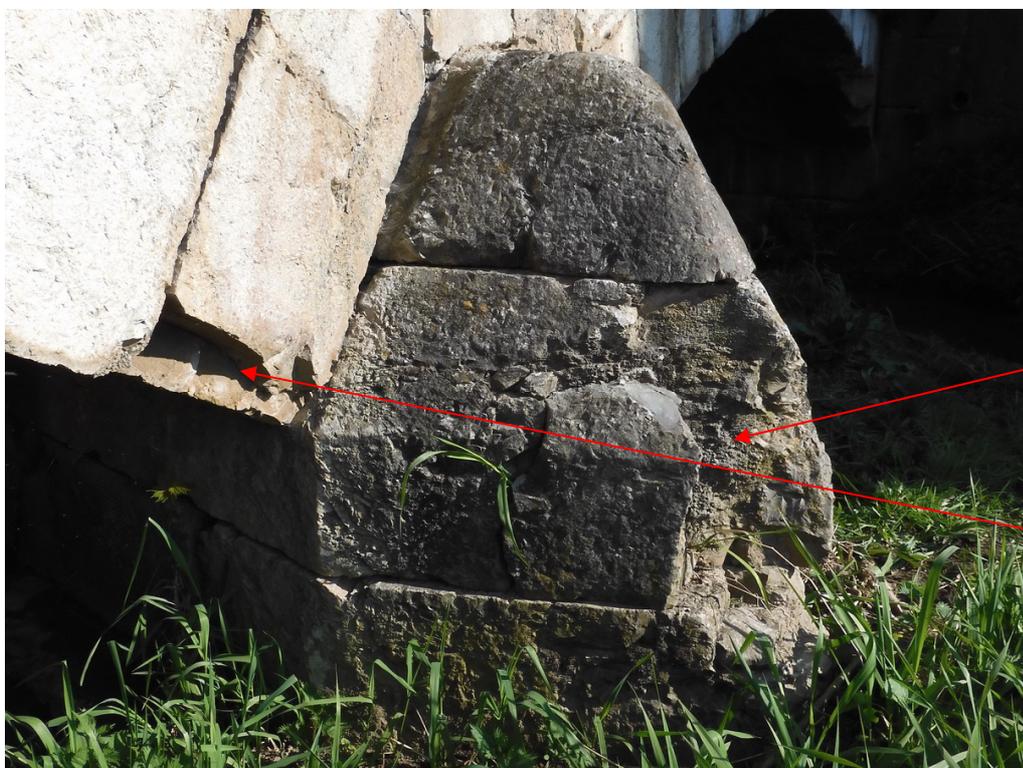
Photo 6:

Schaden an
Strömungsteiler
Wasserobereite

Abspaltung an Kante
infolge lokaler
Pressungen

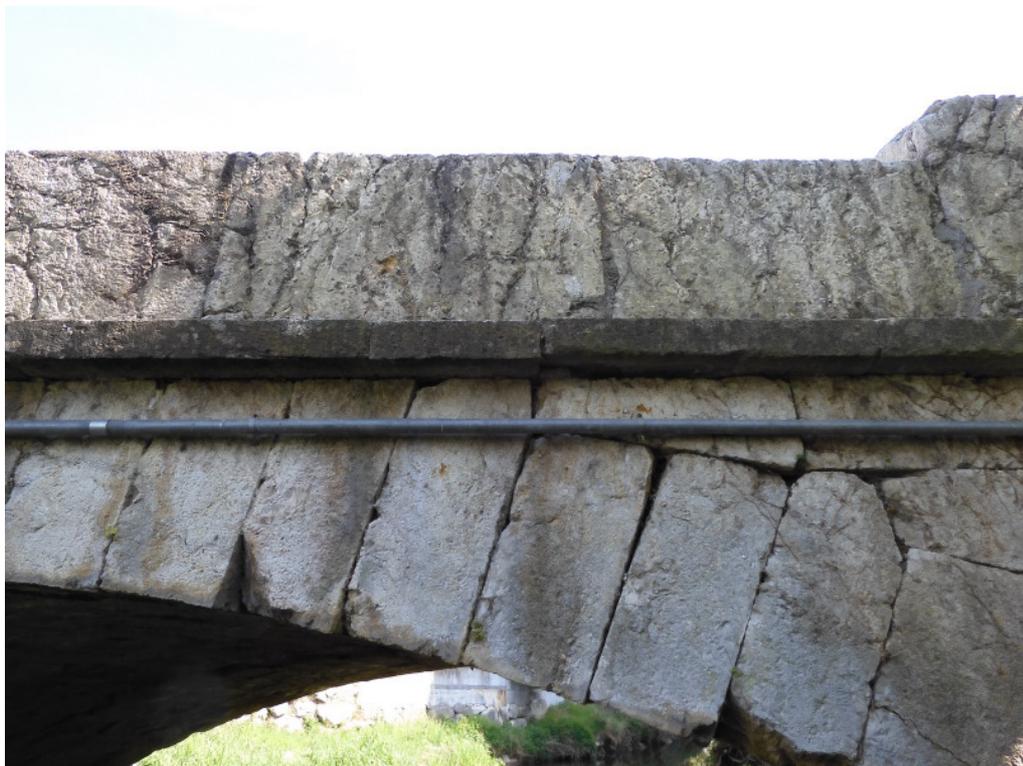
Photo 7:

Nordseite

vereinzelt
durchgehende Risse
in Brüstungssteinen

Sims (Mägenwiler
Muschelsandstein)

infolge Mörtelverlust
leicht verkantete
Quader, Fugen
teilweise geweitet,
teilweise gepresst mit
Kantenschäden

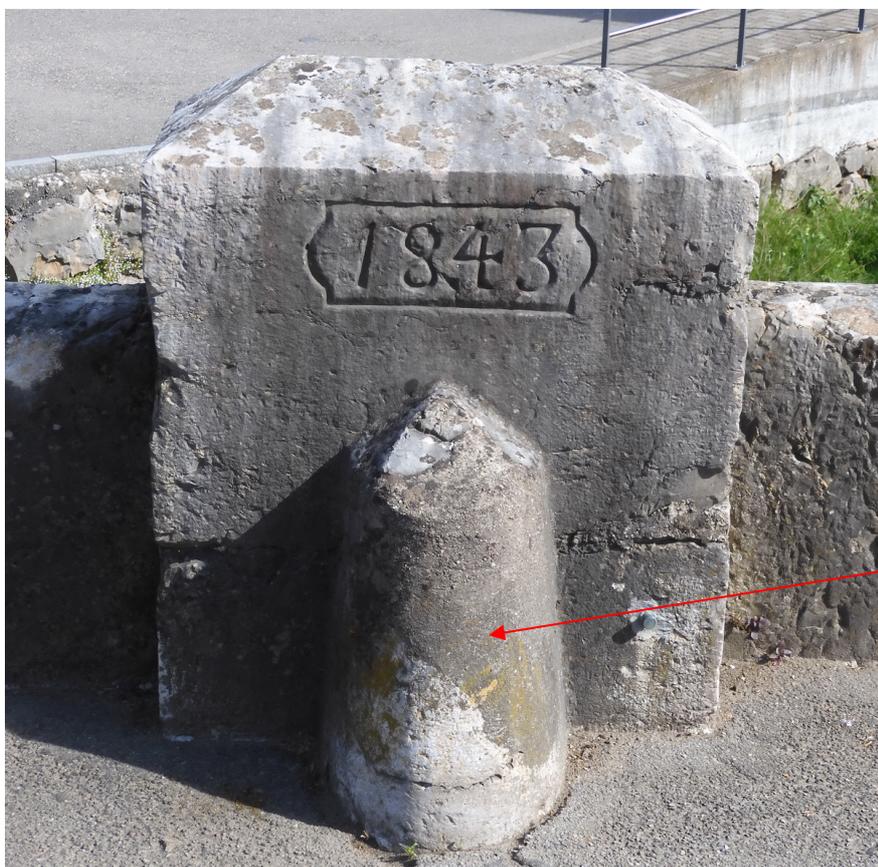
Photo 8:

Brüstungen

Mörtelflick

An den bestehenden Brüstungen sind vereinzelt Fugen neu zu verfügen. Zwei Brüstungsteile müssen repariert und neu gesetzt werden. Steinersatz ist voraussichtlich nicht erforderlich. An den beiden Postamenten an der Ostseite der Brücke müssen die Standflächen unterfüttert werden.

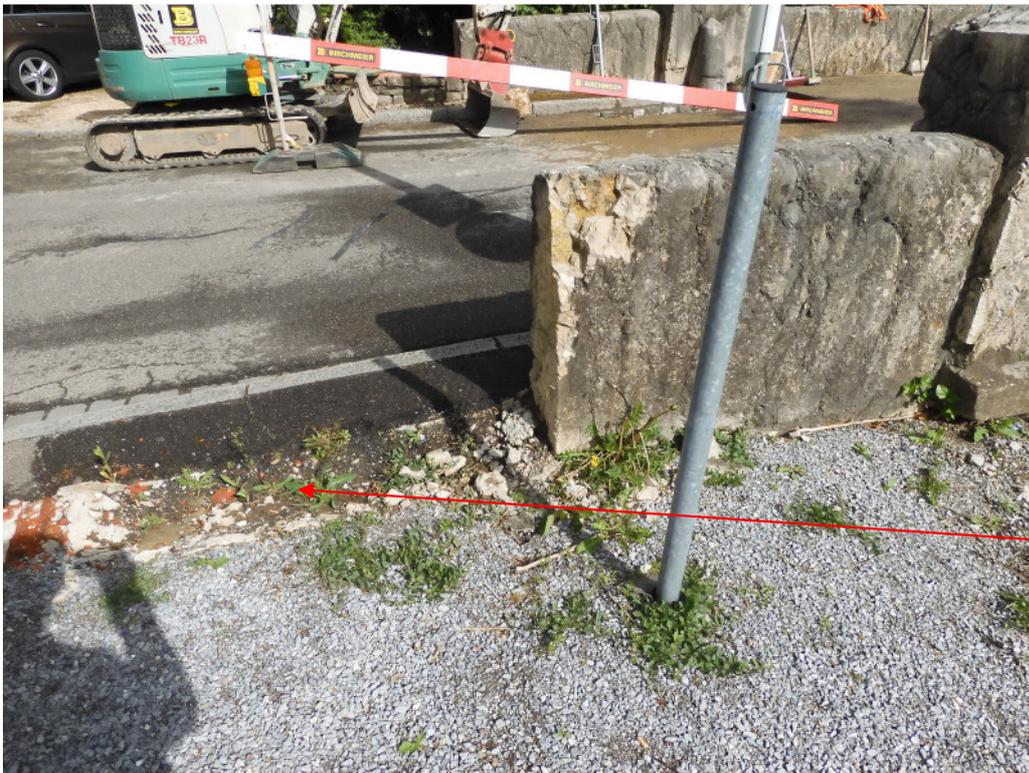
Photo 9:

Brüstungen
(Westseite, Süd)

Anfahrtschaden

Fehlende Brüstung
(im Werkhof
deponiert)

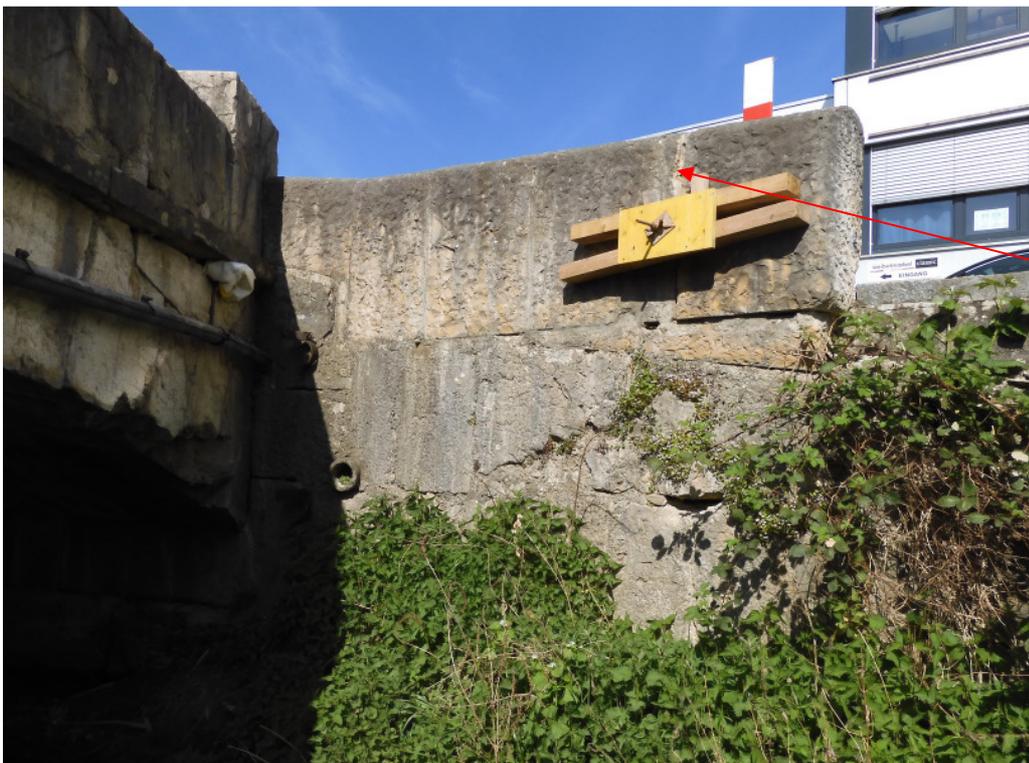
Photo 10:

Brüstungen
Ostseite Süd

Anfahrtschaden
Werkstück gerissen

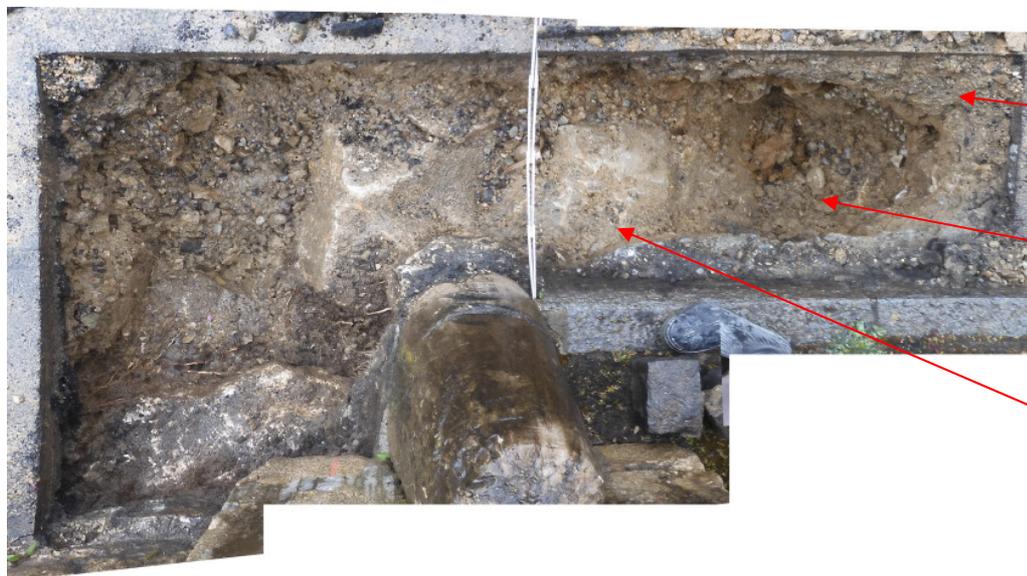
Photo 11:

Sondierung 1:
(Westseite, Nord)

Füllmaterial: Kies/Sand
und darunter
Kalksteinbruchsteine

Mauerwerk läuft schräg
ab (Grabtiefe 0.7m UK
Belag)

Mauerkrone Widerlage,
ca. 0.5m UK Belag

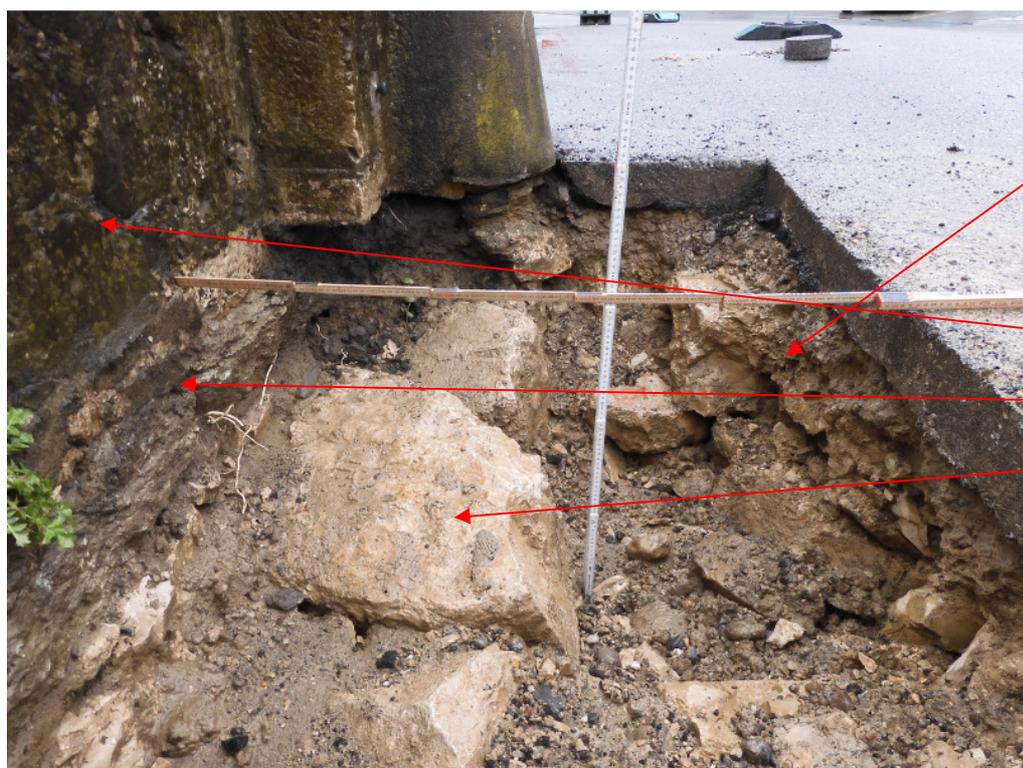
Photo 12:

Sondierung 2

Füllung Brückenkörper
über Mittelpfeiler:
Kalksteinbruchsteine

Mauersteine Stirnwand,
lose, weil Mörtel
ausgewittert

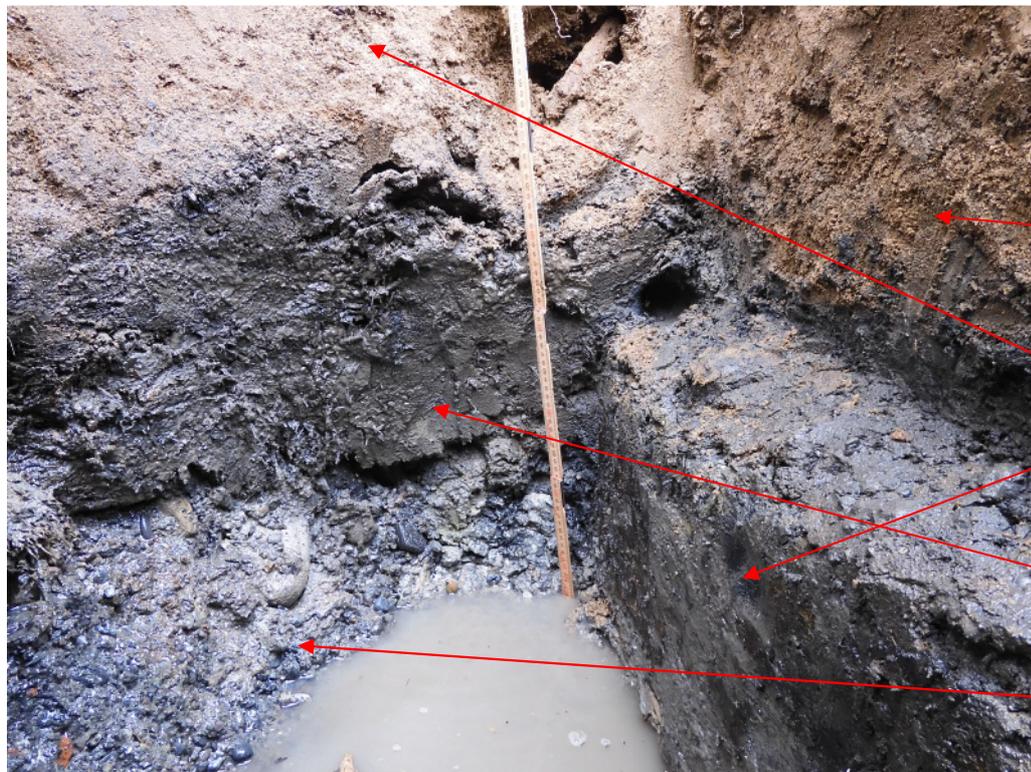
Photo 13:

Der Umstand dass am Fundamentfuss (Sondierung 3) angeschwemmtes Material gefunden wird lässt die Folgerung zu dass die Fundamente zumindest zeitweise frei lagen und möglicherweise auch lokal unterspült wurden.

Sondierung 3:
Fundament
Baugrund / Pfeilerfuss

siltig/humosige
Schicht, mit viel
Schwemmholz

Kies/Sand, (Baugrund),
wasserführend

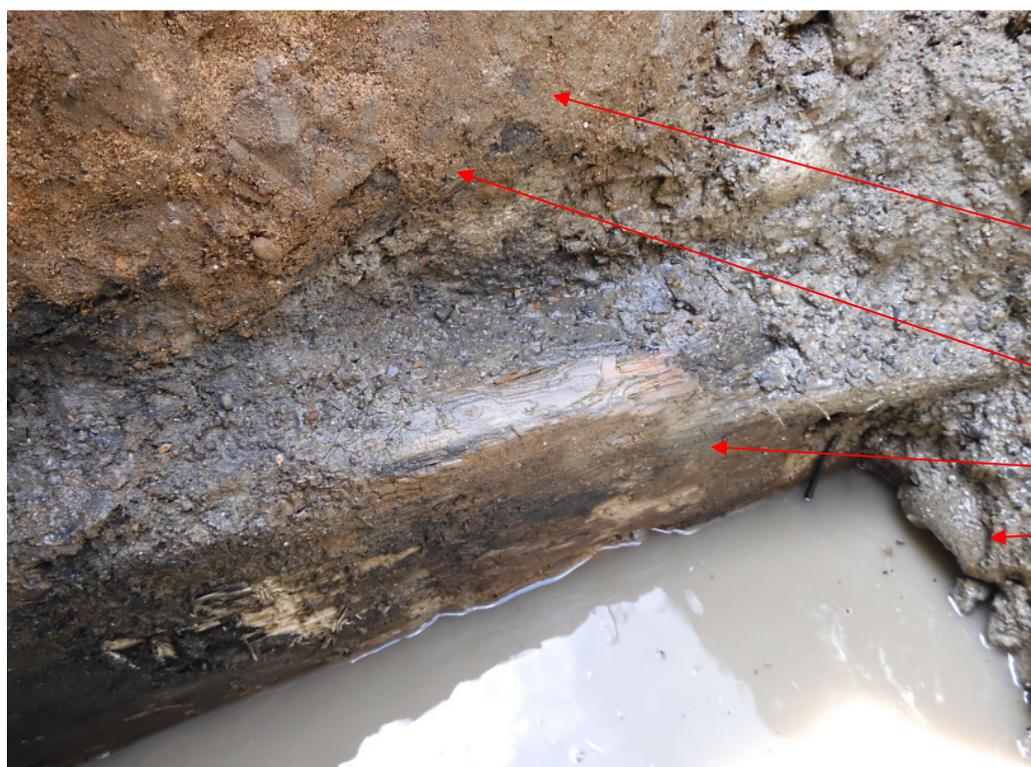
Photo 14:

Sondierung 3:
Fundament
Baugrund / Pfeilerfuss

Kies/Sand, (Baugrund),

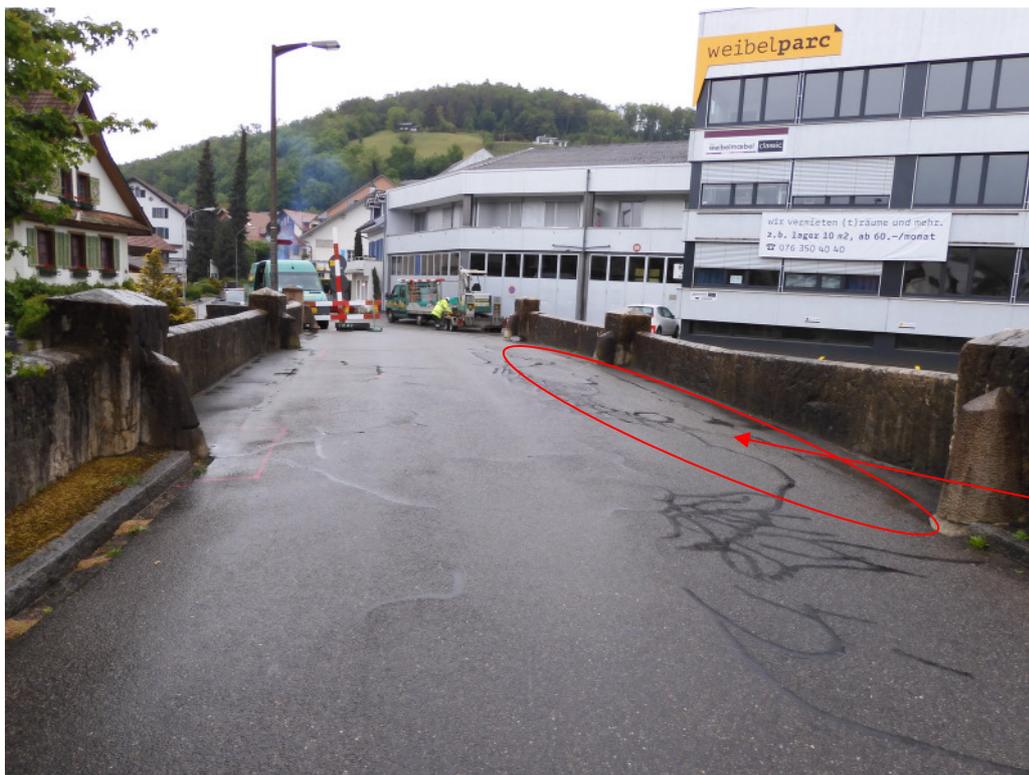
Photo 15:

Fahrbahn

Oberfläche abgesenkt
wegen Setzung

höchster Punkt OK
Belag

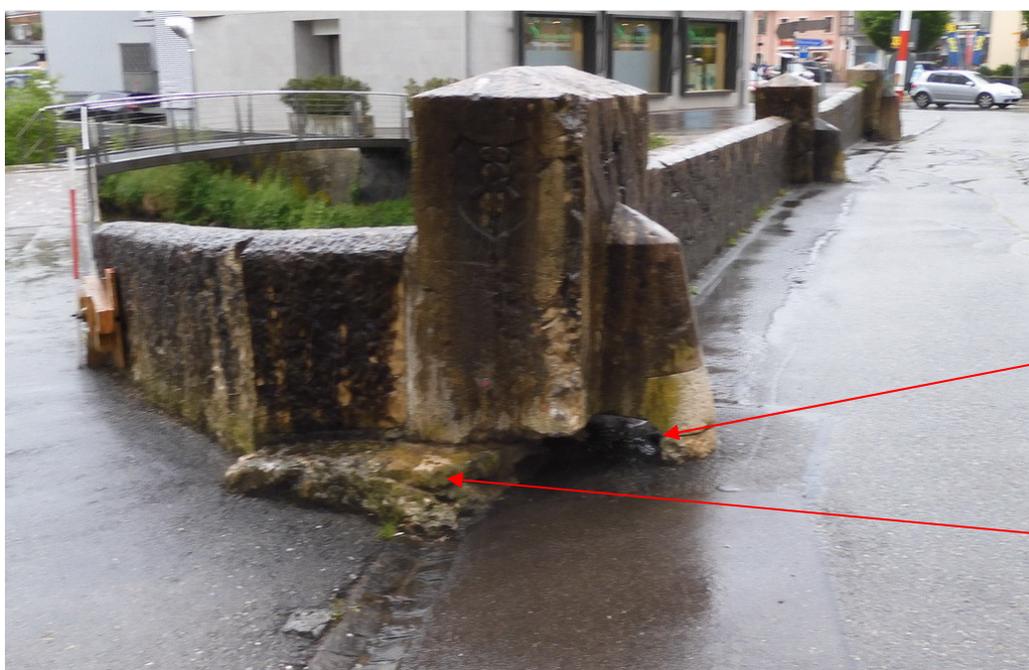
Photo 16:

Die Belagsoberfläche weist eine buckelartige Wölbung auf mit dem Hochpunkt ca. über dem Mittelpfeiler und entwässert beidseits der Brücke auf die Belagsflächen der Brückenzufahrten. An der Ostseite erfolgt die randliche Entwässerung durch Aussparungen an der Basis der Radabweiser der Postamente (Photo 16).

Detail Fahrbahn

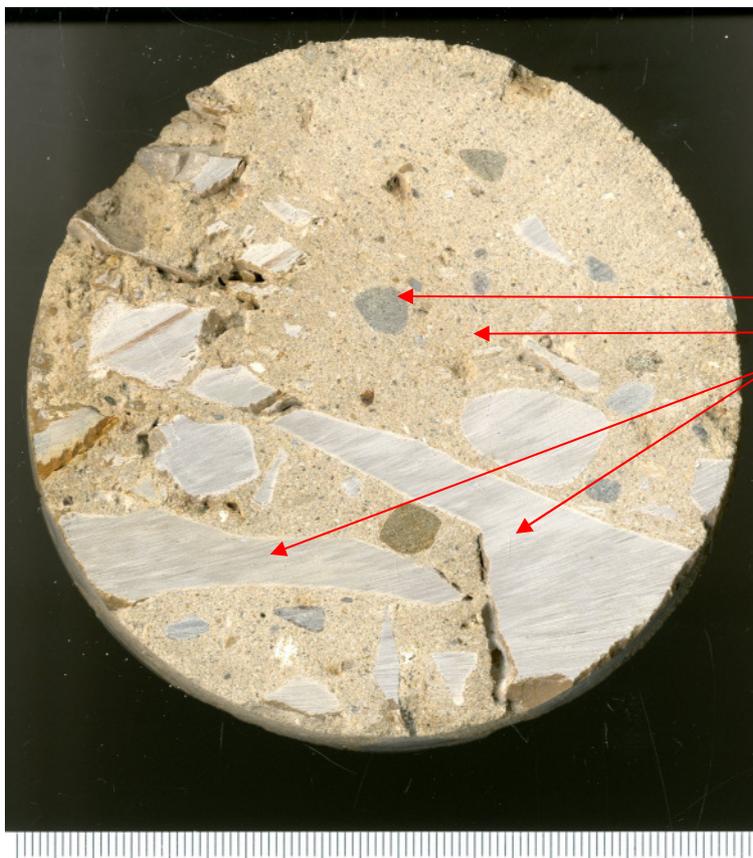
Photo 17: Mauermörtel im Widerlager (Millimeterskala)

bräunlicher, im intakten Zustand recht fester Mauermörtel

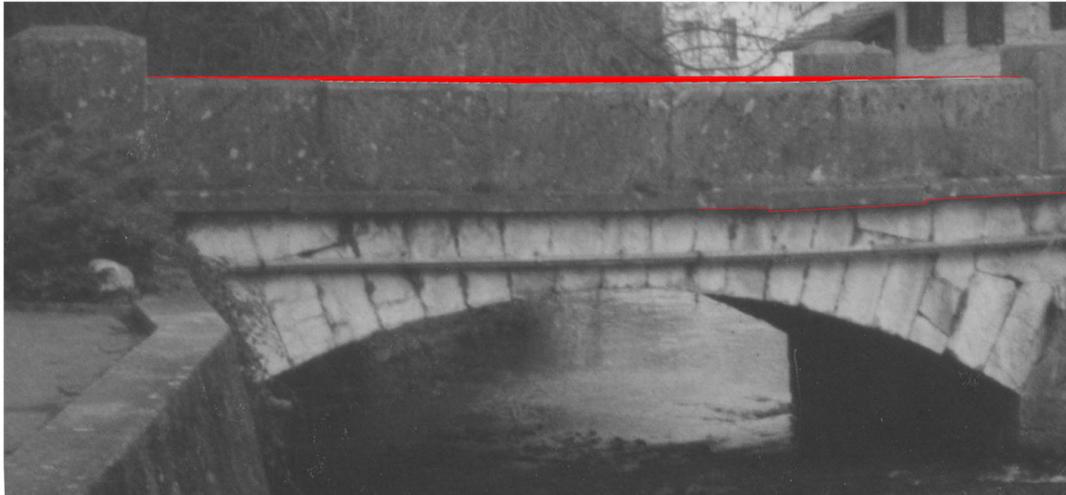
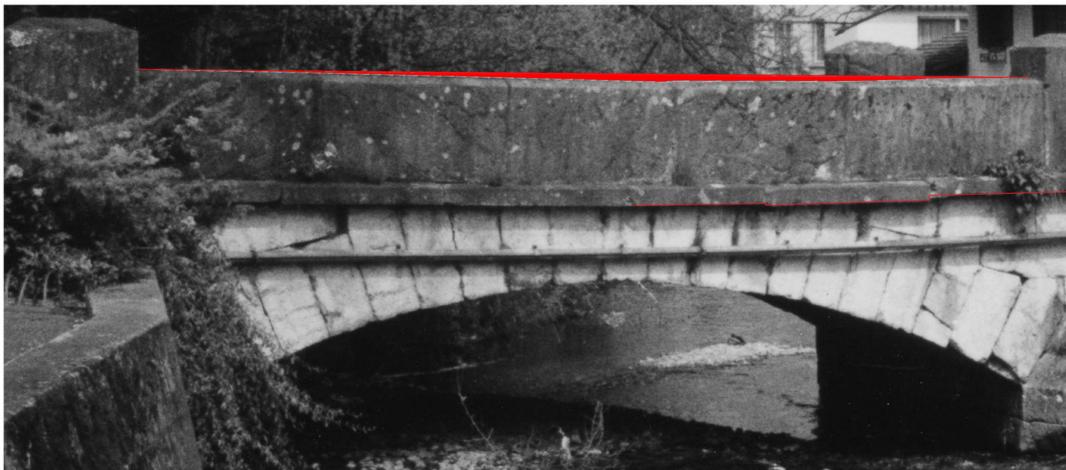
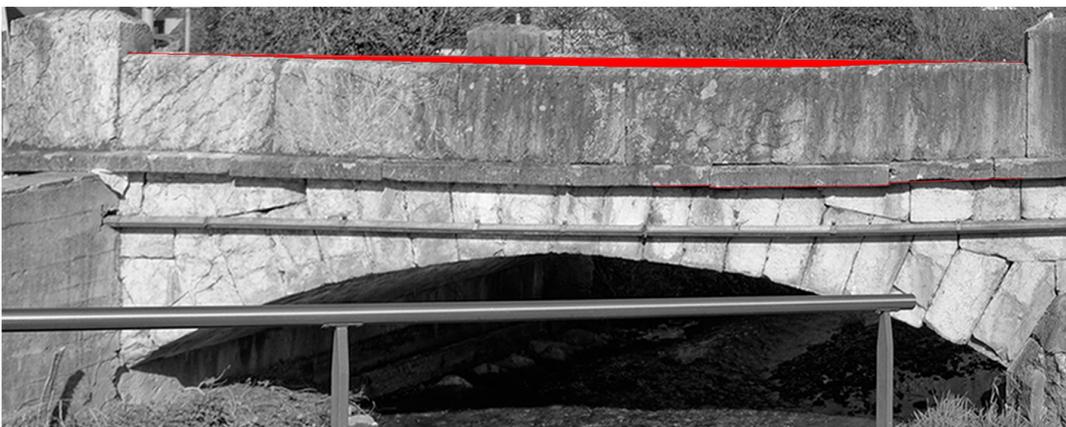
Fig. 7: Entwicklung Verformung (rot: Absenkung Brüstung)

Ansicht Süd, Bogen West,
