# Schwimmbad Endingen Sanierungsstudie mit Kostenschätzung

## 1. AUSGANGSLAGE

### 3. BECKENANLAGE UND BADWASSERTECHNIK

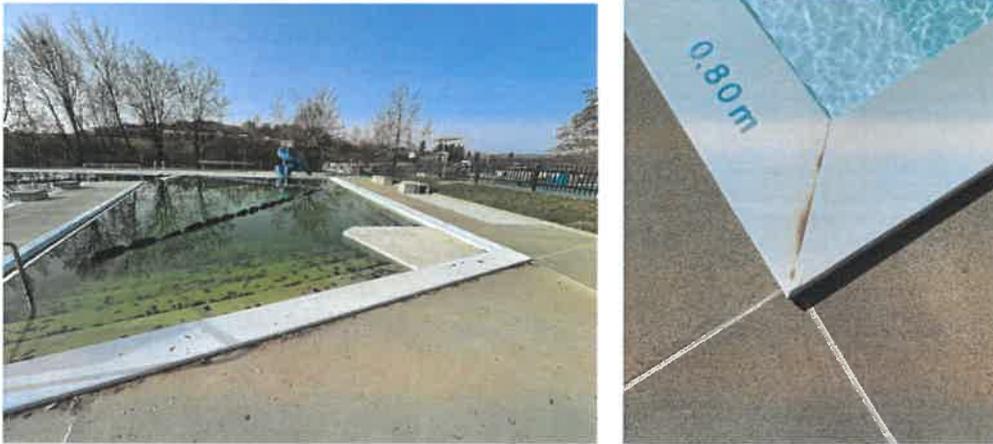
Das Mehrzweckbecken wurde 1992 wegen baulichen und sicherheitsrelevanten Mängeln saniert. Wegen der aufgerauten Betonoberfläche entschied man sich für den Einbau einer Kunststoffolie Delifol. Die Nutzungsdauer für Kunststofffolien variiert zwischen 15 bis 20 Jahren. Nach 29 Jahren ist die Beckenfolie undicht, spröde und brüchig. Die Folie lässt sich nicht mehr reparieren.

*Bild 1+ 2: Die Delifol-Folie hat die prognostizierte Nutzungsdauer weit überschritten. Die Folie ist spröde, undicht und lässt sich nicht mehr reparieren.*

- Variante Einbau einer neuen Beckenfolie
- Variante Einbau eines Beckens «Edelstahl Rostfrei»

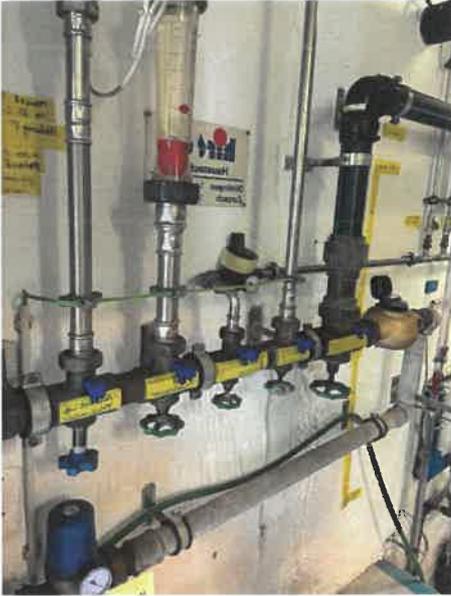
Die Netzwasserverteilmutter befindet sich im Filterraum. Die verzinkten Rohrleitungen wurden im Verlauf der Jahre durch neue aus Edelstahl rostfrei oder PE-Material ersetzt. Auftretende Leckagen im Verteilnetz wurden örtlich saniert. Eine Überprüfung drängt sich auf.

**Bild 4:** Netzwasserverteilmutter im Technikgebäude.

Ersetzen aller Netzwasserleitungen im Beckenumgangsbereich. Anschlussleitung Richtung Kiosk und Duschen. Netzwasserleitungen zum Wärmetauscher.

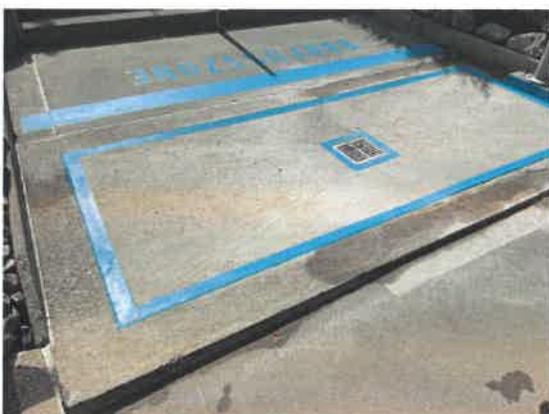
Wegen des kalten Duschwassers scheuen die Badegäste das «obligatorische Duschen» vor dem Schwimmen. Dementsprechend ist das Badewasser mit kosmetischen und öligen Mitteln belastet.

Die bestehenden Duschplätze sind uneinheitlichen, wirken wenig einladend und sind sanierungsbedürftig.

*Bild 6: Duschplatte mit Stolperschwelle zum Beckenumgangsbereich und lediglich mit kaltem Wasser im Angebot.*

- Sanierung der Duschplatte beim Hauptzugang. Leicht erwärmtes Duschwasser anbieten.
- Neuer Duschplatz beim Zugang zum Beachvolleyballfeld.
- Neuer Duschplatz mit behindertengerechte Rampe vor Badeplatte.

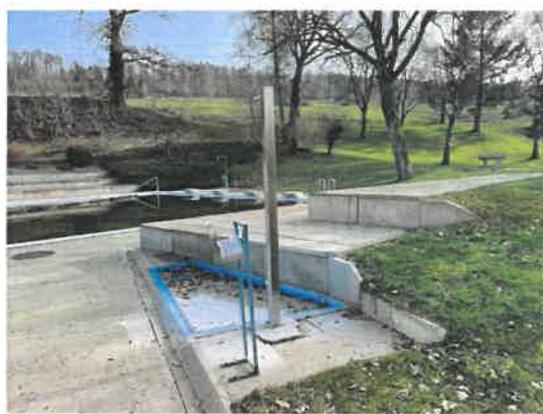
*Bild 7: Dusche an unglücklichem Standort: Wasser spritzt auf den Sitz- und Liegebereich.*

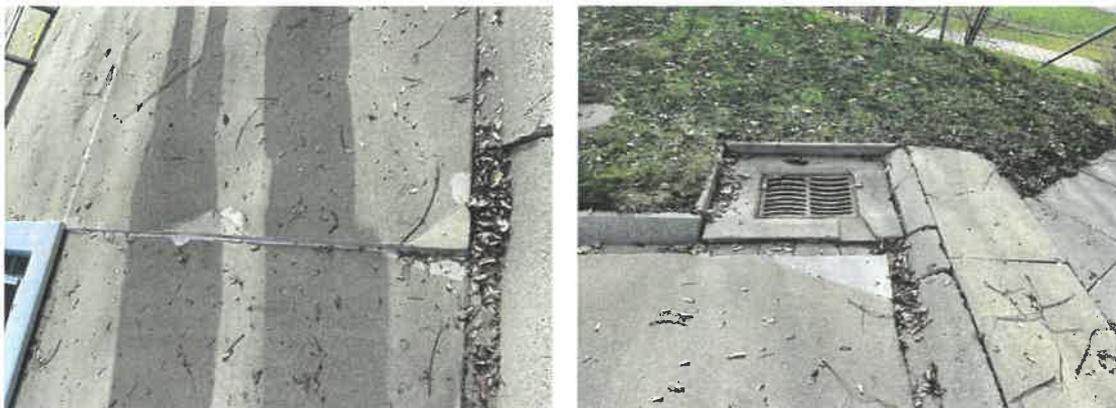
Setzungen und Abplatzungen sind die Zeichen der Alterung auf den betonierten Umgangsplatten: Badegäste ziehen sich Schürfungen zu, zudem ist die periodische Reinigung erschwert, insbesondere weil die Entwässerungsrinnen nicht mehr funktioniert.

**Bild 9+10:** *Betonierte Umgangsplatten mit Setzungen und Bruchstellen. Zerstörte Entwässerungsrinne.*

- Rückbau der Betonplatten im Beckenumgang und Ersatz durch Schrittplatten/ Verbundsteine. Anlegen einer neuen Entwässerungsrinne.
- Die Sitz- und Liegeflächen mit Betonelementen und Platten werden saniert und ergänzt um attraktive Holzliegeroste.

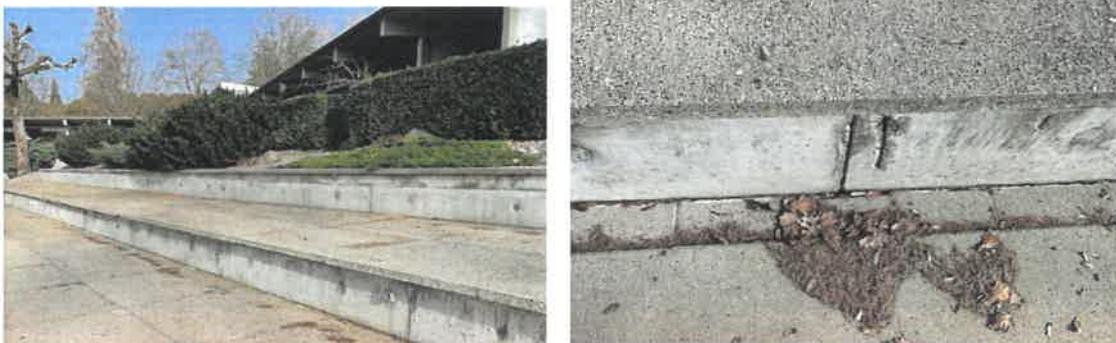
Die Zementplatten bei den Sitz- und Liegebereichen sind ausgesandet und durch Setzungen uneben. Das Empfinden auf der Haut der Badegäste: rau und schürfend. An den Stirnflächen der Winkелеlemente treten rostige Bewehrungseisen hervor.

**Bild 11+12:** *Liege- und Sitzflächen mit stark ausgesandeten Zementplatten, Winkелеlemente mit Abplatzungen und korrodierter Bewehrung.*

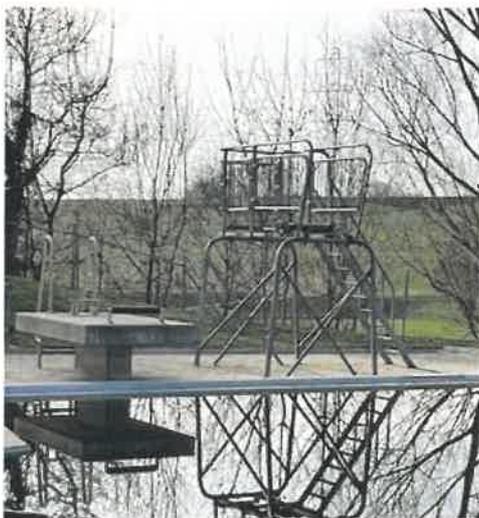
Aus Sicherheitsgründen wurde 1992 die 3-m-Sprunganlage um einen Höhenmeter auf 2 Meter reduziert. Gründe waren der fehlende seitliche Abstände und die zu geringe Wassertiefe. Doch auch die resultierende Konstruktion vermag den bfu-Empfehlungen nicht zu genügen: Zum Beispiel sind die Geländer bestiegbar.

*Bild 13: 2-m-Sprunganlage. Geländer und Aufstieg entsprechen nicht den bfu-Sicherheitsempfehlungen. Die Geländer können bestiegen werden.*

- Bestehende Sprunganlage wird durch eine neue ersetzt. Im Bild unten der nicht umgesetzte Vorschlag für die Sanierung 1992: 1-m- und 2-m-Sprunganlagen mit Betongrundplatten.

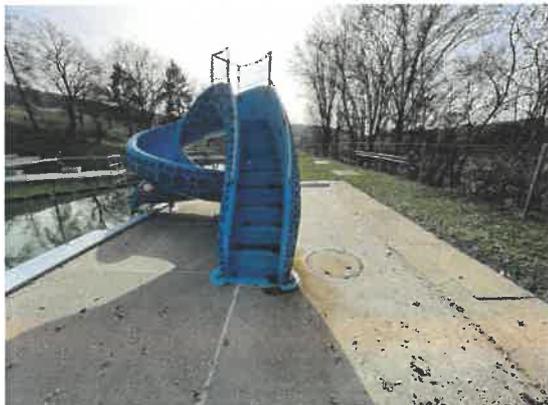
Im Beckenumgang des Nichtschwimmerbeckens steht die beliebte Kinderrutsche. Das GFK-Material ist über die Jahre spröde und brüchig geworden. Es ist verletzungsgefährlich und nicht mehr reparierbar.

*Bild 15: Beliebte Kinderrutsche aus GFK-Material. Am Ende der Nutzungsdauer.*

- Rückbau der GFK-Rutsche und Ersatz am neuen Standort. Attraktiver gestaltete Rutsche mit eigenem Landebecken, Materialisierung «Edelstahl Rostfrei».

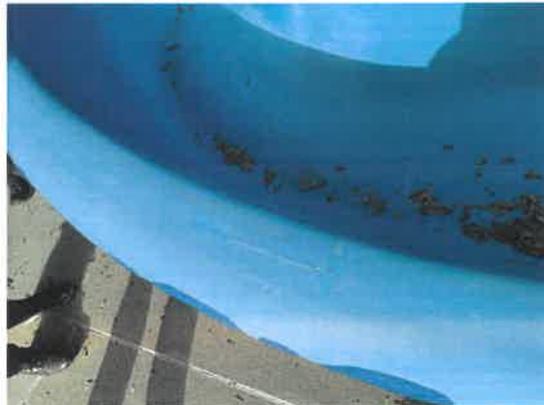
*Bild 16: GFK-Material spröde und brüchig, verletzungsgefährlich.*

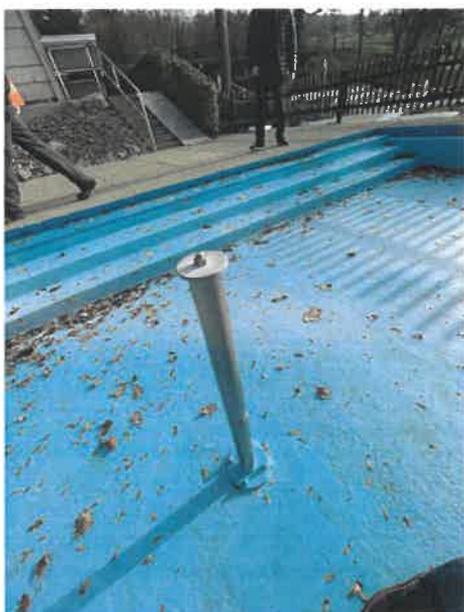
Der Beckenkörper wurde wiederholt pinselsaniert. Die Beschichtung ist nicht dauerhaft und löst sich immer wieder. Das Resultat zeigt sich in erschwerten Reinigung für den Betrieb und Schürfungen bei den Badegästen.

*Bild 20: Planschbecken mit rauer Belagsfläche, jährlich mit Anstrich geflickt.*

Eine Sanierung ist durch den Rückbau des bestehenden Betonbeckens und dem Aufbau eines neuen Beckens aus «Edelstahl Rostfrei» möglich.

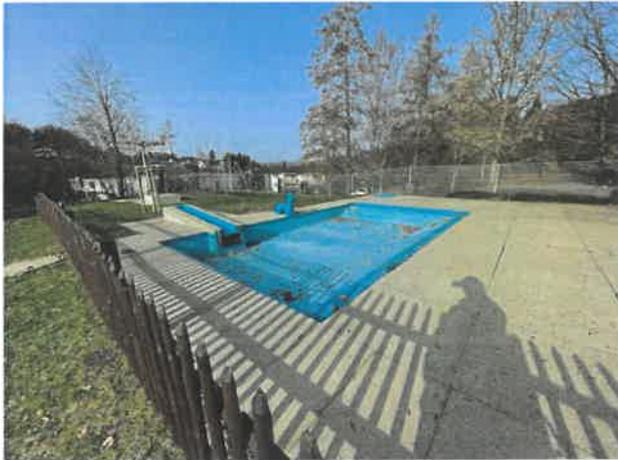
*Bild 21: Holzzaun, eine unübliche Abtrennung des Kinderspielbereichs.*

Als wirksame Trennung zwischen dem Kleinkinderspielbereich und dem Nichtschwimmerbecken dient ein grosszügiger Sitz- und Liegebereich. Die Holzroste sind wirksame Schranke, zumal wenn aufmerksame Eltern darauf Platz nehmen.

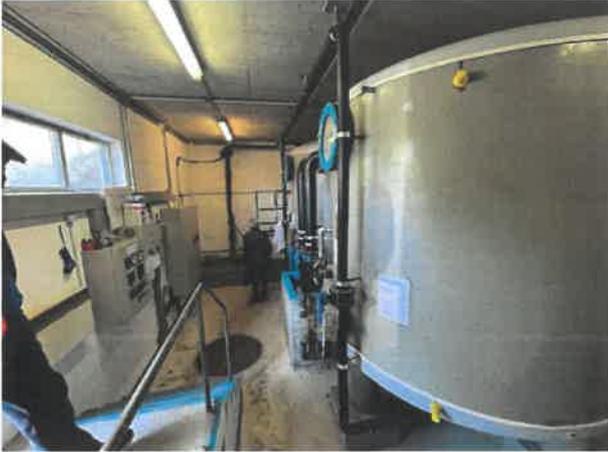
Das Badewasser im Schwimmbad Endingen wird seit über 50 Jahren über zwei Drucksandfilter mit je einer Durchflussleistung von 125 m<sup>3</sup>/h filtriert. Die Umwälzleistung ist ungenügend, die Drucksandfilter am Ende der Nutzungsdauer.

Die bestehende Umwälzleistung genügt den Anforderungen der SIA-Norm 385/9 nicht. Die Badwasseraufbereitung muss ersetzt werden.

**Bild 25:** *Drucksandfilteranlage nach über 50 Badesaisons am Ende der Nutzungsdauer mit ungenügender Umwälzleistung und massiven Korrosionsschäden.*

Nach SIA-Norm 385/9 kommen als Ersatz für die beiden Drucksandfilter zwei Verfahrenskombinationen in Betracht: Tabelle 5a Drucksandfilter und Tabelle 5b Anschwemmfilter.

Die Platzverhältnisse im bestehenden Technikraum sind begrenzt. Aus diesem Grund drängt sich die Verfahrenskombination mit Anschwemmfilter auf.

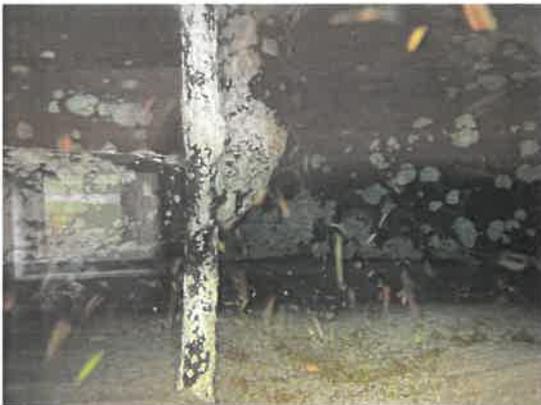
**Bild 26:** *Drucksandfilter, Innenaufnahme: Einlauftrichter und Behälterwandung mit Korrosionsschäden.*

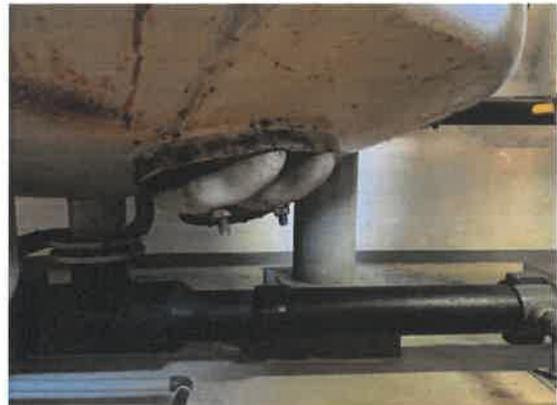
**Bild 27:** *Drucksandfilter mit starken Korrosionsschäden, sowohl an den Aussen- als auch an den Innenflächen.*

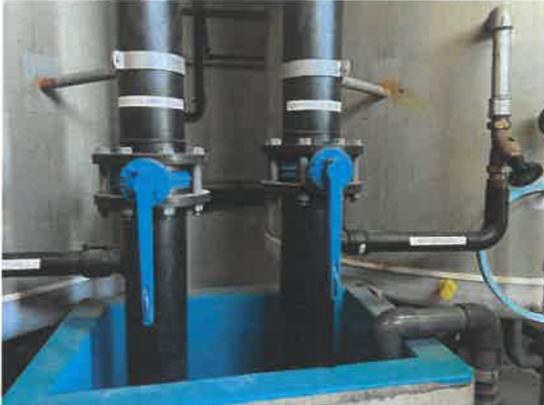
**Bild 28:** Armaturen für Handbedienung, nicht normenkonform, d. h. ohne Rückspülautomatik. Korrodierte Leitungen mussten durch PE-Leitungen ersetzt werden.

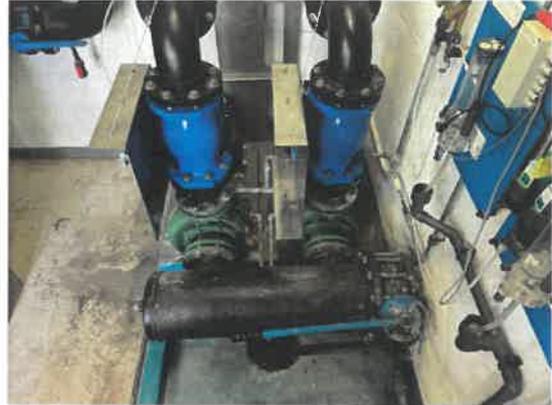
**Bild 29:** Filterpumpen aus Gusseisen am Ende der Nutzungsdauer, mit Korrosionsschäden, ungenügende Leistung und ineffiziente Motoren.

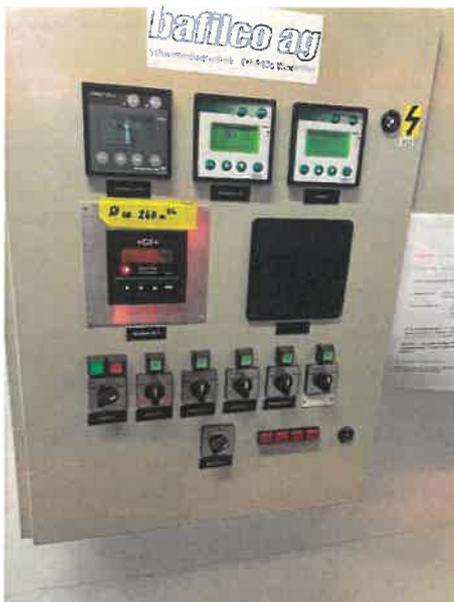
**Bild 30:** Steuerschrank für handbediente Anlage ist technisch veraltet.

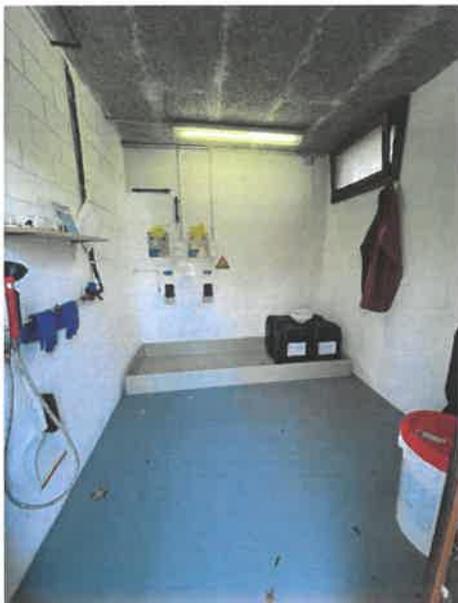
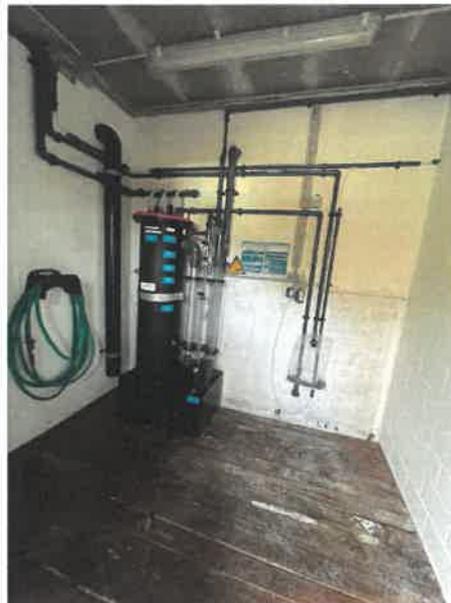
*Bild 31+ 32: Desinfektions- und Neutralisationsanlagen mit Granudos-Calziumhypochlorit und Schwefelsäuredosierung. Diese Anlagen haben 2005 die Chlorgasdosieranlage ersetzt. Sie präsentieren sich in einem gut gewarteten Zustand.*
