# Schwimmbad Endingen

## Sanierungsstudie mit Kostenschätzung

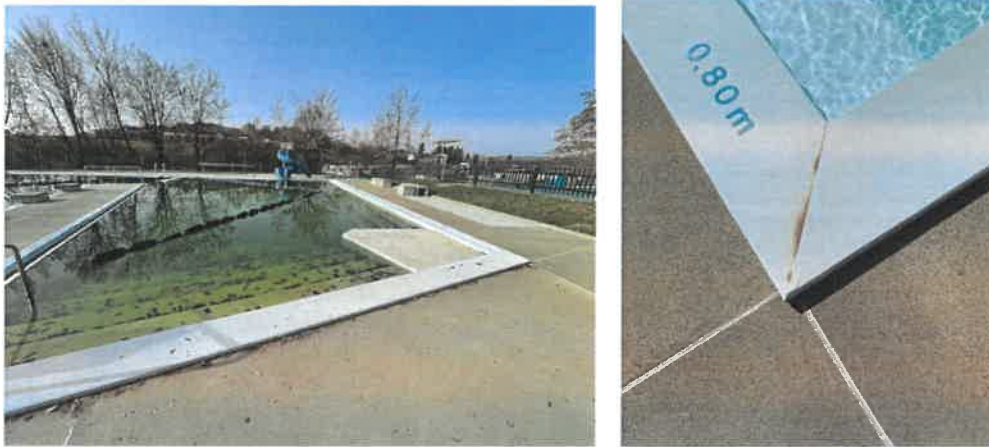
Das Mehrzweckbecken wurde 1992 wegen baulichen und sicherheitsrelevanten Mängeln saniert. Wegen der aufgerauten Betonoberfläche entschied man sich für den Einbau einer Kunststoffolie Delifol. Die Nutzungsdauer für Kunststofffolien variiert zwischen 15 bis 20 Jahren. Nach 29 Jahren ist die Beckenfolie undicht, spröde und brüchig. Die Folie lässt sich nicht mehr reparieren.

*Bild 1+ 2: Die Delifol-Folie hat die prognostizierte Nutzungsdauer weit überschritten. Die Folie ist spröde, undicht und lässt sich nicht mehr reparieren.*

- Variante Einbau einer neuen Beckenfolie
- Variante Einbau eines Beckens «Edelstahl Rostfrei»

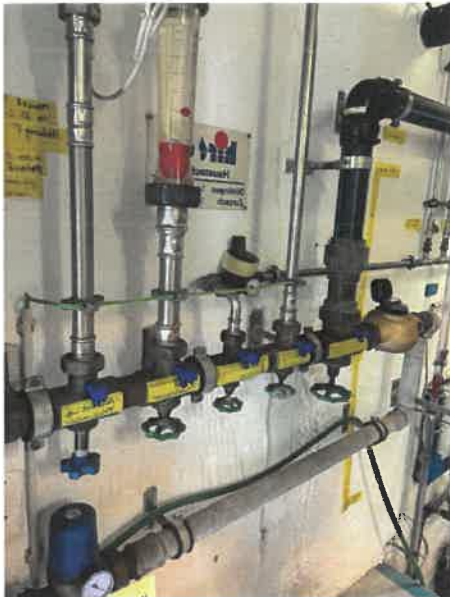
Die Netzwasserverteiltabelle befindet sich im Filterraum. Die verzinkten Rohrleitungen wurden im Verlauf der Jahre durch neue aus Edelstahl rostfrei oder PE-Material ersetzt. Auftretende Leckagen im Verteilnetz wurden örtlich saniert. Eine Überprüfung drängt sich auf.

**Bild 4:**      *Netzwasserverteilerbatterie im Technikgebäude.*

Ersetzen aller Netzwasserleitungen im Beckenumgangsbereich. Anschlussleitung Richtung Kiosk und Duschen. Netzwasserleitungen zum Wärmetauscher.

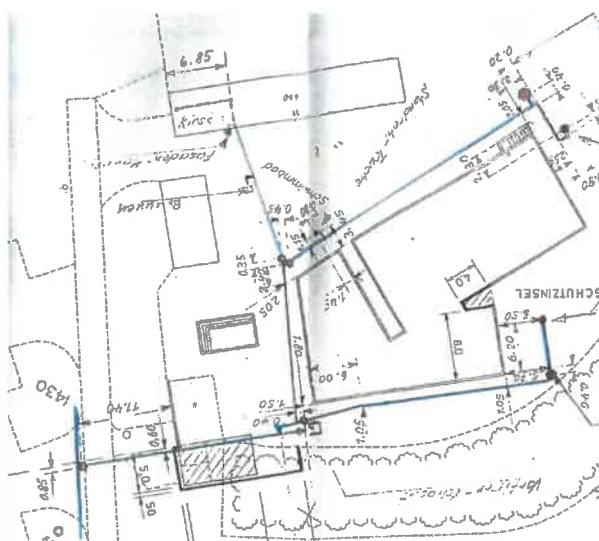
**Bild 5:** *Planausschnitt  
Netzwasser-  
verbindungsleitungen  
Schwimmbadareal.*

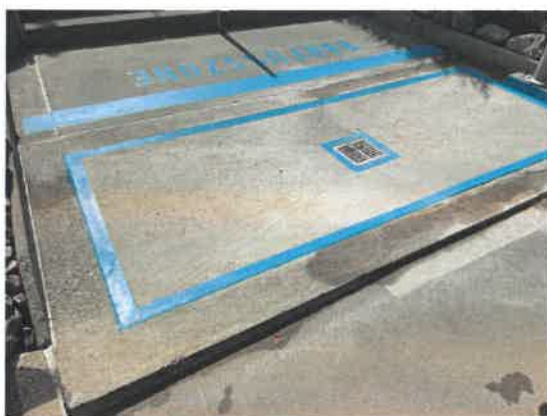
Wegen des kalten Duschwassers scheuen die Badegäste das «obligatorische Duschen» vor dem Schwimmen. Dementsprechend ist das Badewasser mit kosmetischen und öligen Mitteln belastet.

Die bestehenden Duschplätze sind uneinheitlichen, wirken wenig einladend und sind sanierungsbedürftig.

**Bild 6:** Duschplatte mit Stolperschwelle zum Beckenumgangsbereich und lediglich mit kaltem Wasser im Angebot.

- Sanierung der Duschplatte beim Hauptzugang. Leicht erwärmtes Duschwasser anbieten.
- Neuer Duschplatz beim Zugang zum Beachvolleyballfeld.
- Neuer Duschplatz mit behindertengerechter Rampe vor Badeplatte.

- Ein Plattenwärmetauscher im nahe liegenden Technikraum erwärmt das Wasser (Netzwasser) für die Dusche beim Hauptzugang zu den Becken durch die Abwärme des Badewassers von 12° C auf circa 20° C. Die anderen Duschplätze werden wie bisher mit kaltem Netzwasser betrieben.

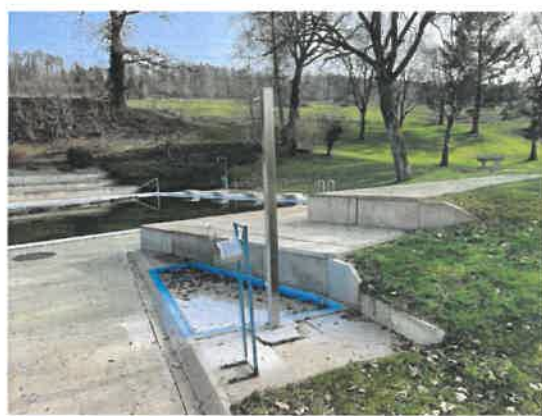
**Bild 7:** Dusche an ungünstigem Standort: Wasser spritzt auf den Sitz- und Liegebereich.

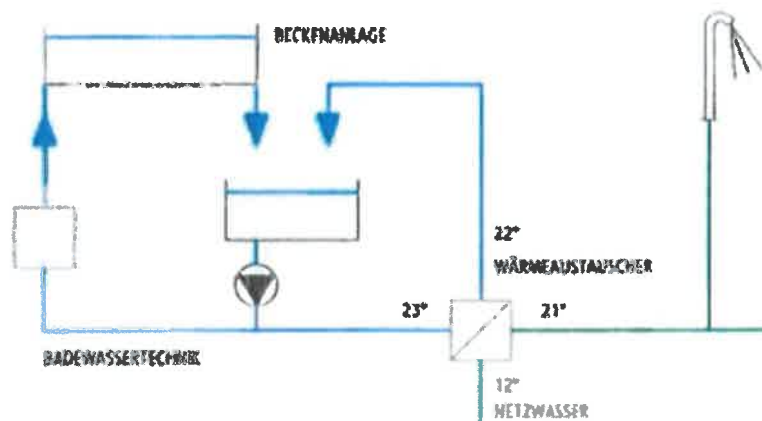
Bild 8: Prinzipschema. Erwärmung des Duschwassers über einen Wärmetauscher.

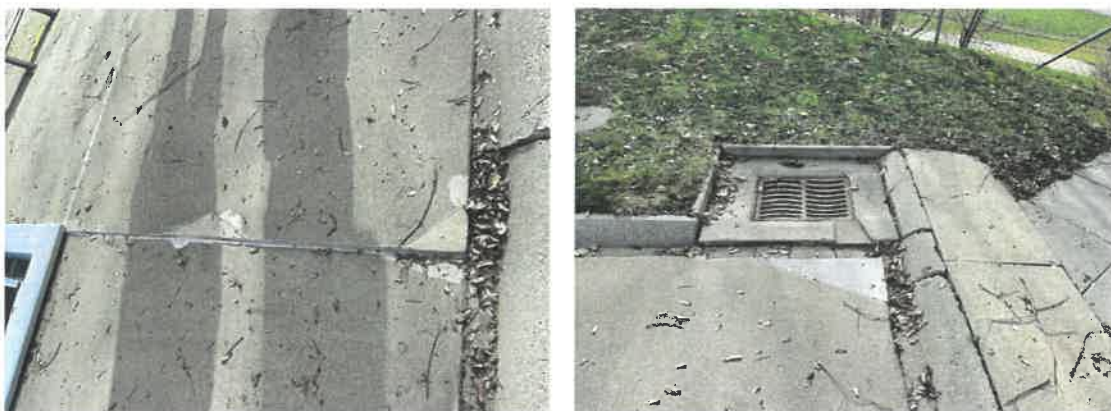
Setzungen und Abplatzungen sind die Zeichen der Alterung auf den betonierten Umgangsplatten: Badegäste ziehen sich Schürfungen zu, zudem ist die periodische Reinigung erschwert, insbesondere weil die Entwässerungsrinnen nicht mehr funktioniert.

Die Erschliessung der Becken und der Beckenumgänge ist nicht hindernisfrei und somit nicht behindertengerecht. So fehlt eine Zugangsrampe.

**Bild 9+10:** *Betonierte Umgangsplatten mit Setzungen und Bruchstellen. Zerstörte Entwässerungsrinne.*

Behindertengerechte Erschliessung der Badeplatte durch den Einbau einer Rampe.

- Rückbau der Betonplatten im Beckenumgang und Ersatz durch Schrittplatten/ Verbundsteine. Anlegen einer neuen Entwässerungsrinne.
- Die Sitz- und Liegeflächen mit Betonelementen und Platten werden saniert und ergänzt um attraktive Holzliegeroste.

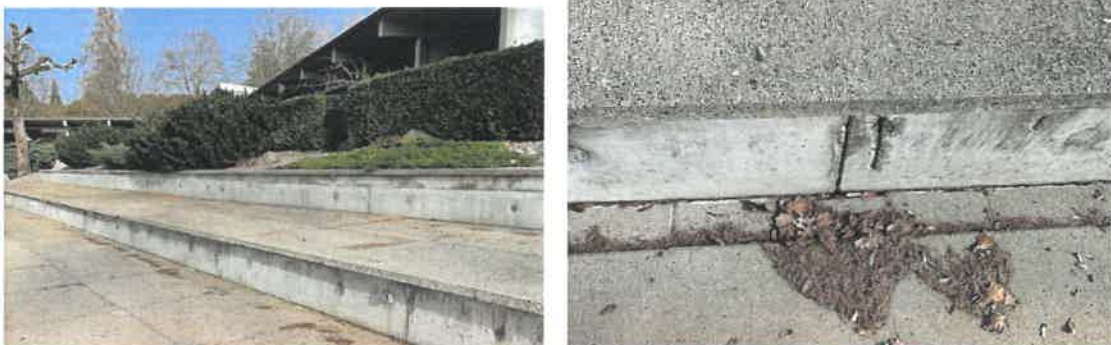
Die Zementplatten bei den Sitz- und Liegebereichen sind ausgesandet und durch Setzungen uneben. Das Empfinden auf der Haut der Badegäste: rau und schürfend. An den Stirnflächen der Winkелеlemente treten rostige Bewehrungseisen hervor.

**Bild 11+12:** *Liege- und Sitzflächen mit stark ausgesandeten Zementplatten, Winkелеlemente mit Abplatzungen und korrodierter Bewehrung.*

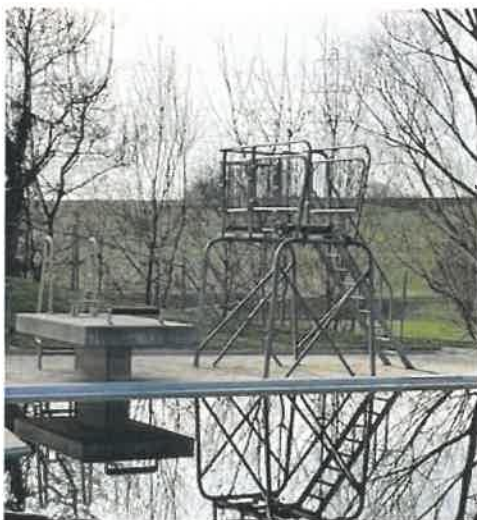
Aus Sicherheitsgründen wurde 1992 die 3-m-Sprunganlage um einen Höhenmeter auf 2 Meter reduziert. Gründe waren der fehlende seitliche Abstände und die zu geringe Wassertiefe. Doch auch die resultierende Konstruktion vermag den bfu-Empfehlungen nicht zu genügen: Zum Beispiel sind die Geländer bestiegbar.

**Bild 13:** 2-m-Sprunganlage. Geländer und Aufstieg entsprechen nicht den bfu-Sicherheitsempfehlungen. Die Geländer können bestiegen werden.

- Bestehende Sprunganlage wird durch eine neue ersetzt. Im Bild unten der nicht umgesetzte Vorschlag für die Sanierung 1992: 1-m- und 2-m-Sprunganlagen mit Betongrundplatten.

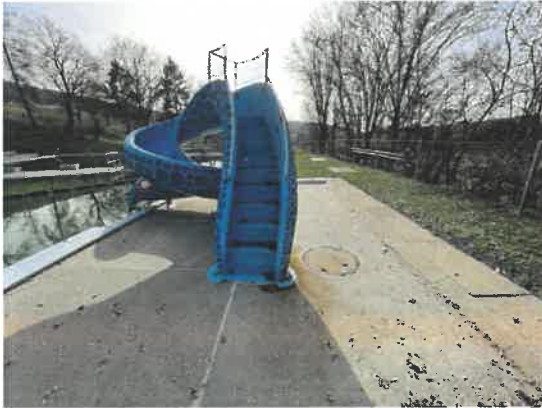
Im Beckenumgang des Nichtschwimmerbeckens steht die beliebte Kinderrutsche. Das GFK-Material ist über die Jahre spröde und brüchig geworden. Es ist verletzungsgefährlich und nicht mehr reparierbar.

**Bild 15:** Beliebte Kinderrutsche aus GFK-Material. Am Ende der Nutzungsdauer.

- Rückbau der GFK-Rutsche und Ersatz am neuen Standort. Attraktiver gestaltete Rutsche mit eigenem Landebecken, Materialisierung «Edelstahl Rostfrei».

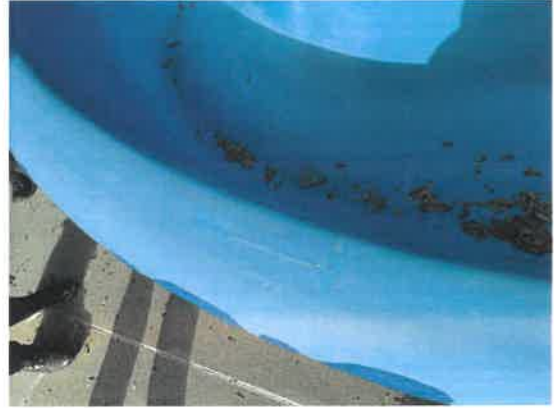
**Bild 16:** GFK-Material spröde und brüchig, verletzungsgefährlich.

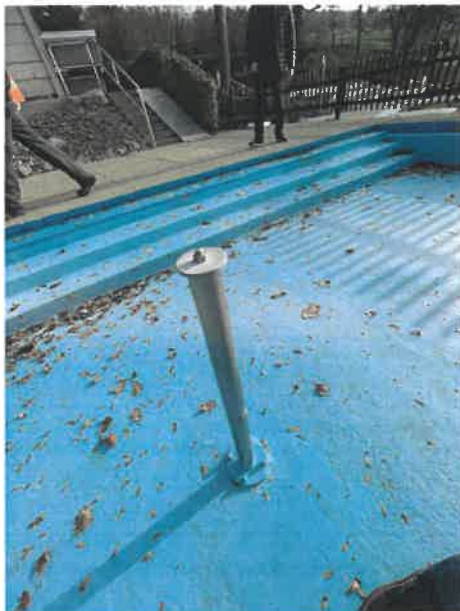
Der Beckenkörper wurde wiederholt pinselsaniert. Die Beschichtung ist nicht dauerhaft und löst sich immer wieder. Das Resultat zeigt sich in erschwerten Reinigung für den Betrieb und Schürfungen bei den Badegästen.

*Bild 20: Planschbecken mit rauer Belagsfläche, jährlich mit Anstrich geflickt.*

Eine Sanierung ist durch den Rückbau des bestehenden Betonbeckens und dem Aufbau eines neuen Beckens aus «Edelstahl Rostfrei» möglich.

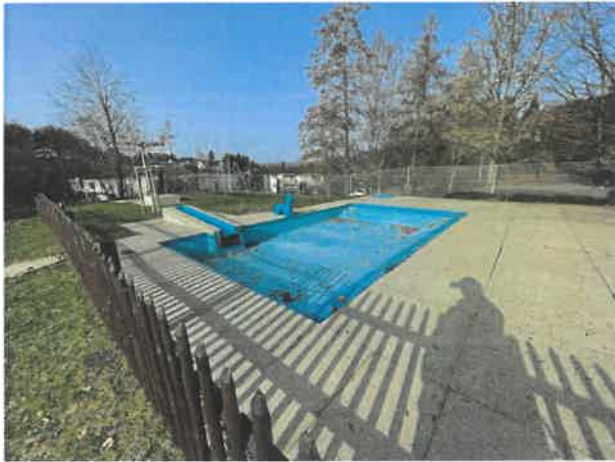
*Bild 21: Holzzaun, eine unübliche Abtrennung des Kinderspielbereichs.*

Als wirksame Trennung zwischen dem Kleinkinderspielbereich und dem Nichtschwimmerbecken dient ein grosszügiger Sitz- und Liegebereich. Die Holzroste sind wirksame Schranke, zumal wenn aufmerksame Eltern darauf Platz nehmen.

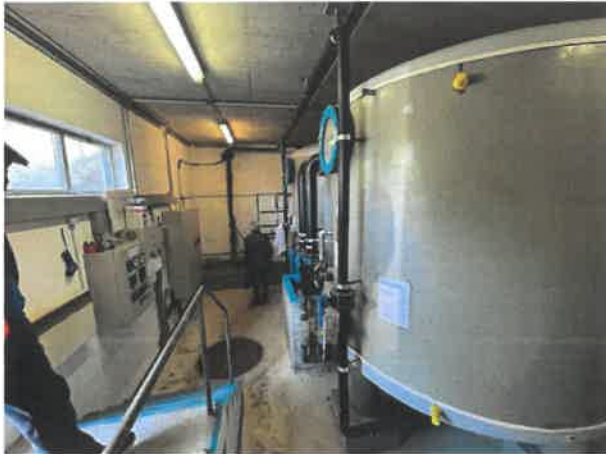
Das Badewasser im Schwimmbad Endingen wird seit über 50 Jahren über zwei Drucksandfilter mit je einer Durchflussleistung von 125 m<sup>3</sup>/h filtriert. Die Umwälzleistung ist ungenügend, die Drucksandfilter am Ende der Nutzungsdauer.

Die bestehende Umwälzleistung genügt den Anforderungen der SIA-Norm 385/9 nicht. Die Badwasseraufbereitung muss ersetzt werden.

**Bild 25:** Drucksandfilteranlage nach über 50 Badesaisons am Ende der Nutzungsdauer mit ungenügender Umwälzleistung und massiven Korrosionsschäden.

Nach SIA-Norm 385/9 kommen als Ersatz für die beiden Drucksandfilter zwei Verfahrenskombinationen in Betracht: Tabelle 5a Drucksandfilter und Tabelle 5b Anschwemmfilter.

- Verfahrenskombination mit Drucksandfilter, Tabelle 5a:  
Kreislauf Mehrzweckbecken und Planschbecken, Umwälzleistung 310 m<sup>3</sup>/h mit zwei Drucksandfilter d 2'600 mm
- Verfahrenskombination mit Anschwemmfilter, Tabelle 5b:  
Kreislauf Mehrzweckbecken und Planschbecken, Umwälzleistung 310 m<sup>3</sup>/h mit einem Anschwemmfilter d 1'600 mm

Die Platzverhältnisse im bestehenden Technikraum sind begrenzt. Aus diesem Grund drängt sich die Verfahrenskombination mit Anschwemmfilter auf.

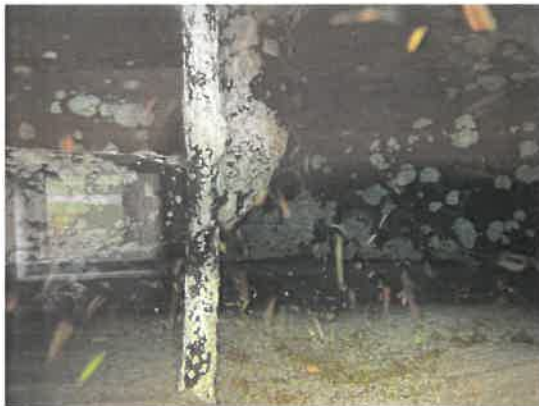
**Bild 26:** Drucksandfilter, Innenaufnahme: Einlauftrichter und Behälterwandung mit Korrosionsschäden.

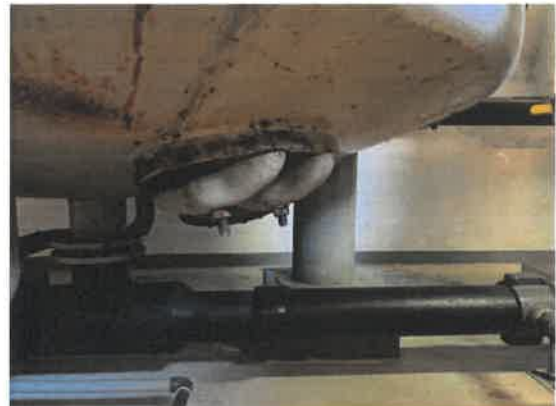
**Bild 27:** Drucksandfilter mit starken Korrosionsschäden, sowohl an den Aussen- als auch an den Innenflächen.

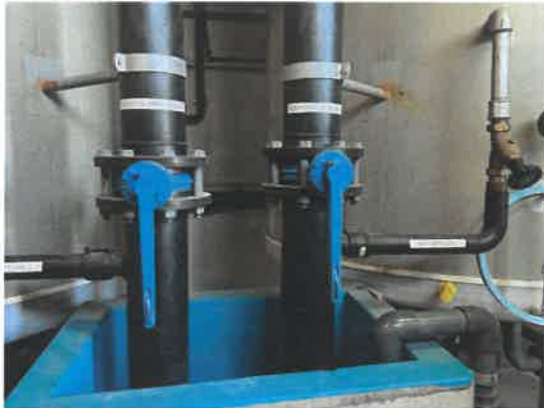
**Bild 28:** Armaturen für Handbedienung, nicht normenkonform, d. h. ohne Rückspülautomatik. Korrodierte Leitungen mussten durch PE-Leitungen ersetzt werden.

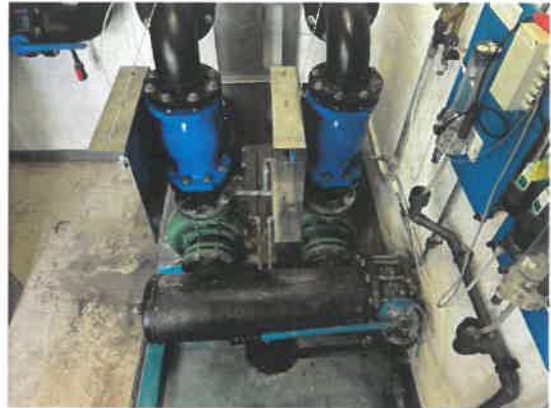
**Bild 29:** Filterpumpen aus Gusseisen am Ende der Nutzungsdauer, mit Korrosionsschäden, ungenügende Leistung und ineffiziente Motoren.

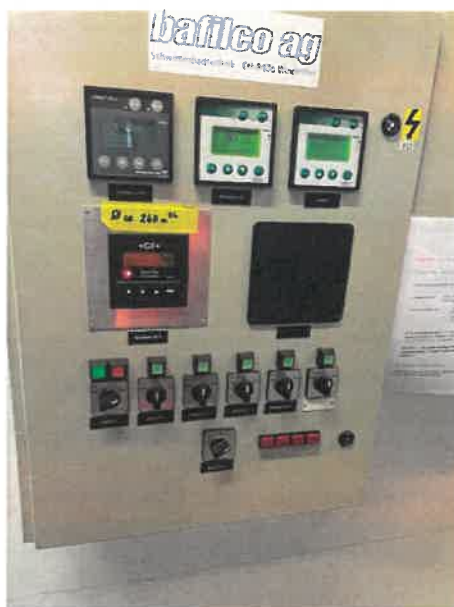
**Bild 30:** Steuerschrank für handbediente Anlage ist technisch veraltet.

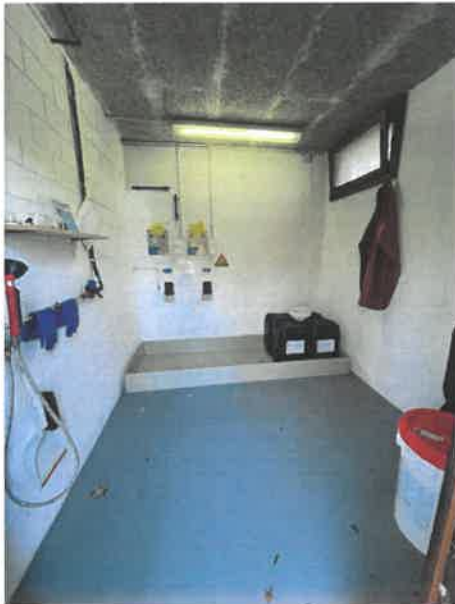
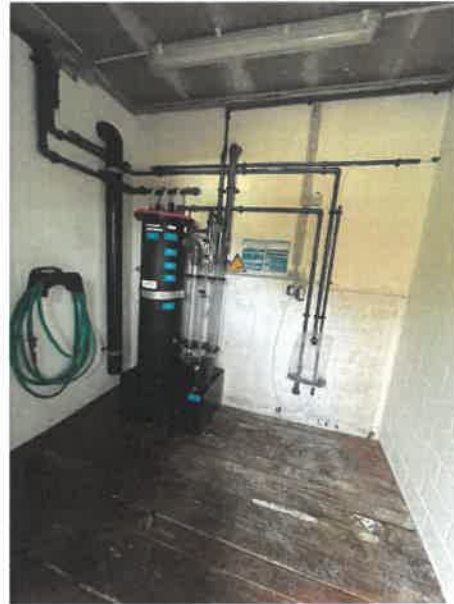
*Bild 31+ 32: Desinfektions- und Neutralisationsanlagen mit Granudos-Calciumhypochlorit und Schwefelsäuredosierung. Diese Anlagen haben 2005 die Chlorgasdosieranlage ersetzt. Sie präsentieren sich in einem gut gewarteten Zustand.*
