Technischer Bericht

Nr.:20017/1

Auftraggeber:	Bauverwaltung Gemeinde Endingen
Auftrag:	Zustandsuntersuchung, Abklärung Instandsetzungsbedarf, Bestimmung Sanierungstechniken und Sanierungsumfang, Kostenvoranschlag
Objekt:	Steinbrücke Endingen (Untere Surbbrücke oder „Weibelbrücke“)
Baustoffe:	Naturstein, Mörtel, Beton
Probenmaterial:	Kernbohrungen und Sondierungen gemäss Kap. 4

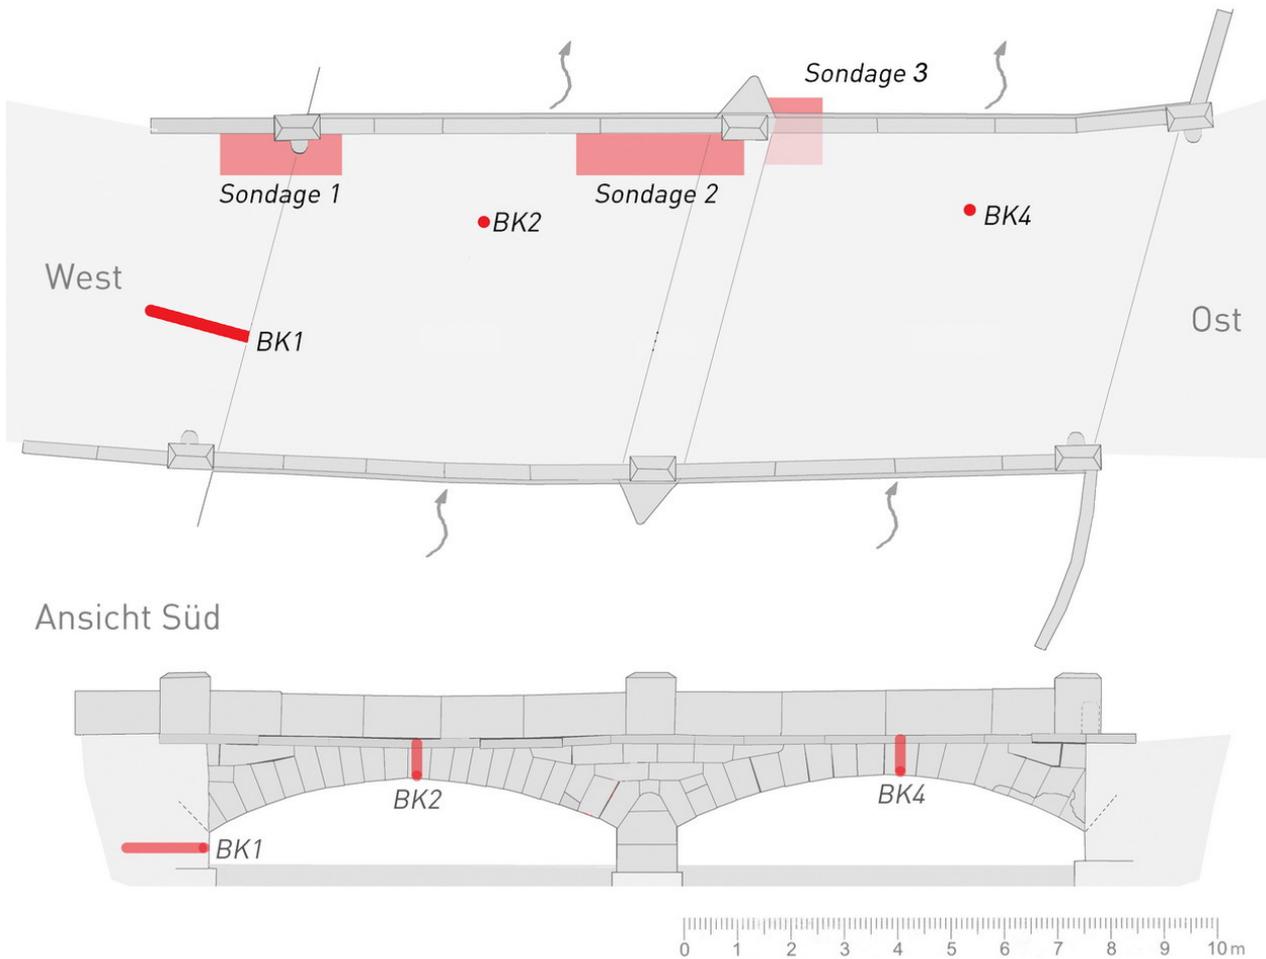
Figur 1: Position der Kernbohrungen und Sondierungen
 (siehe auch Photos 11+12)

Nr.	Ø (mm)	Länge (cm)	Bauteil	Details
1	100	230	Widerlager West	siehe Fig. 2
2	100	75	Brückengewölbe Scheitel	siehe Fig. 2
4	100	70	Brückengewölbe Scheitel	siehe Fig. 2

Nr.	Fläche (m)	Tiefe (m)	Ort	Details
1	0.8x2.5	0.7	Widerlager West	siehe Fig. 4 + 5, Photo 11
2	0.8x1.0	0.4	über Mittelpfeiler	siehe Fig. 4, Photo 12
3	1.2x80	1.0	Pfeilerfuss Nord	siehe Fig. 4 + 5, Photos 13 + 14
