# Schwimmbad Endingen Sanierungsstudie mit Kostenschätzung

## 1. AUSGANGSLAGE

### 3. BECKENANLAGE UND BADWASSERTECHNIK

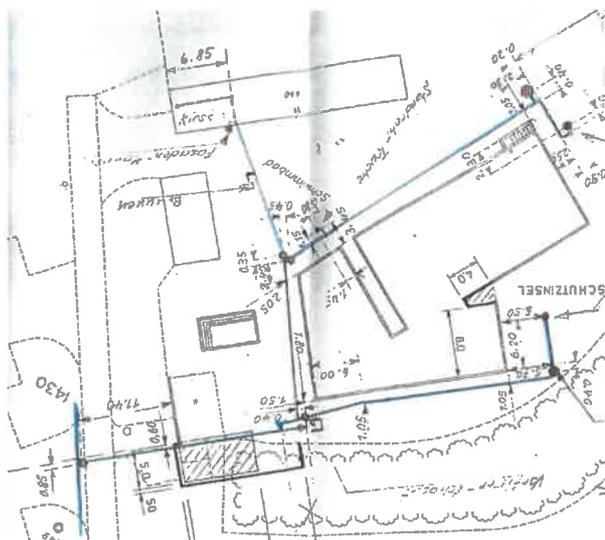
**Bild 5:** Planausschnitt Netzwasserverbindungsleitungen Schwimmbadareal.

Die Netzwasserverteilmutter befindet sich im Filterraum. Die verzinkten Rohrleitungen wurden im Verlauf der Jahre durch neue aus Edelstahl rostfrei oder PE-Material ersetzt. Auftretende Leckagen im Verteilnetz wurden örtlich saniert. Eine Überprüfung drängt sich auf.
