# Schwimmbad Endingen

## Sanierungsstudie mit Kostenschätzung

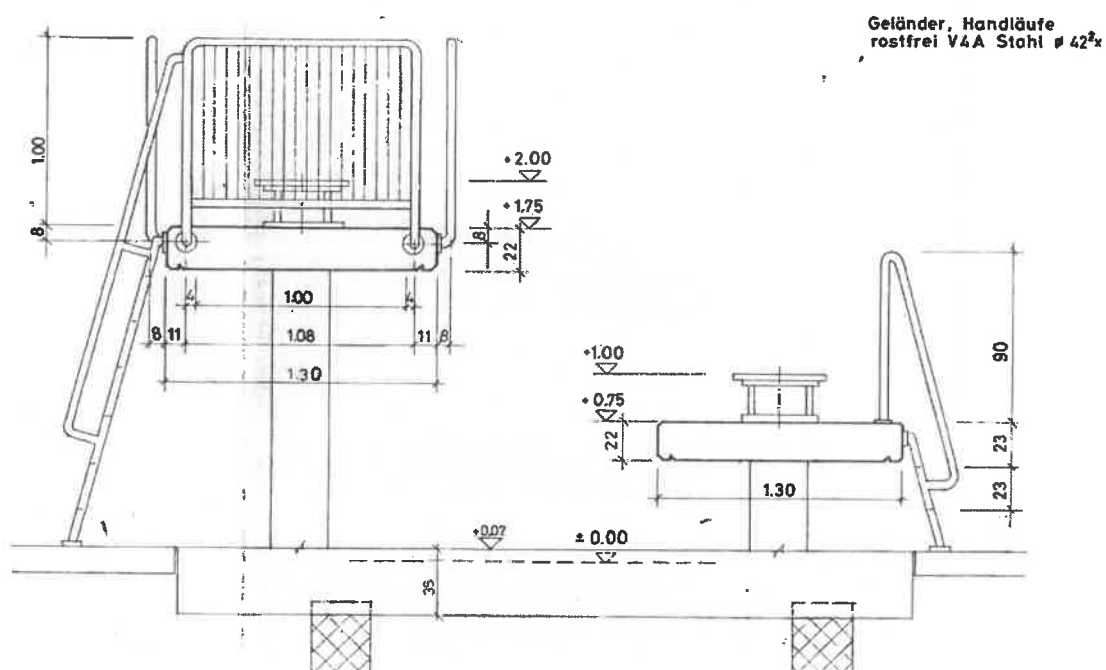
**Bild 14:** Konstruktionsplan Sprunganlage Projekt 1992.

- Bestehende Sprunganlage wird durch eine neue ersetzt. Im Bild unten der nicht umgesetzte Vorschlag für die Sanierung 1992: 1-m- und 2-m-Sprunganlagen mit Betongrundplatten.

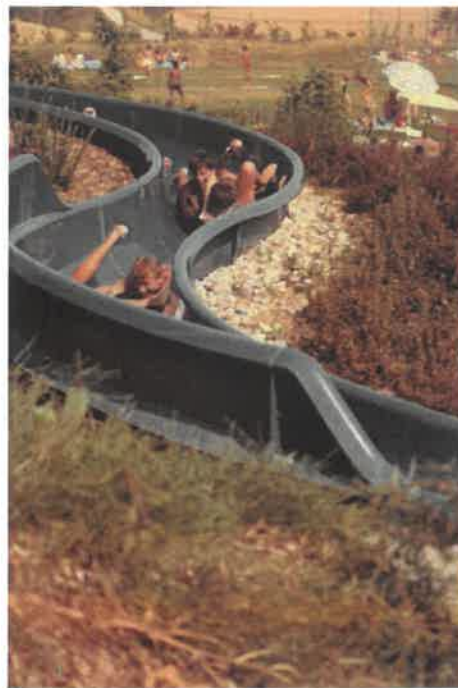
**Bild 19:** *Muldenrutsche aus GFK-Material.*

- Rückbau der GFK-Rutsche und Ersatz am neuen Standort. Attraktiver gestaltete Rutsche mit eigenem Landebecken, Materialisierung «Edelstahl Rostfrei».
